Bezpečnostní inspekce pozemních komunikací v praxi

Ing. Josef Kocourek, Ph.D.

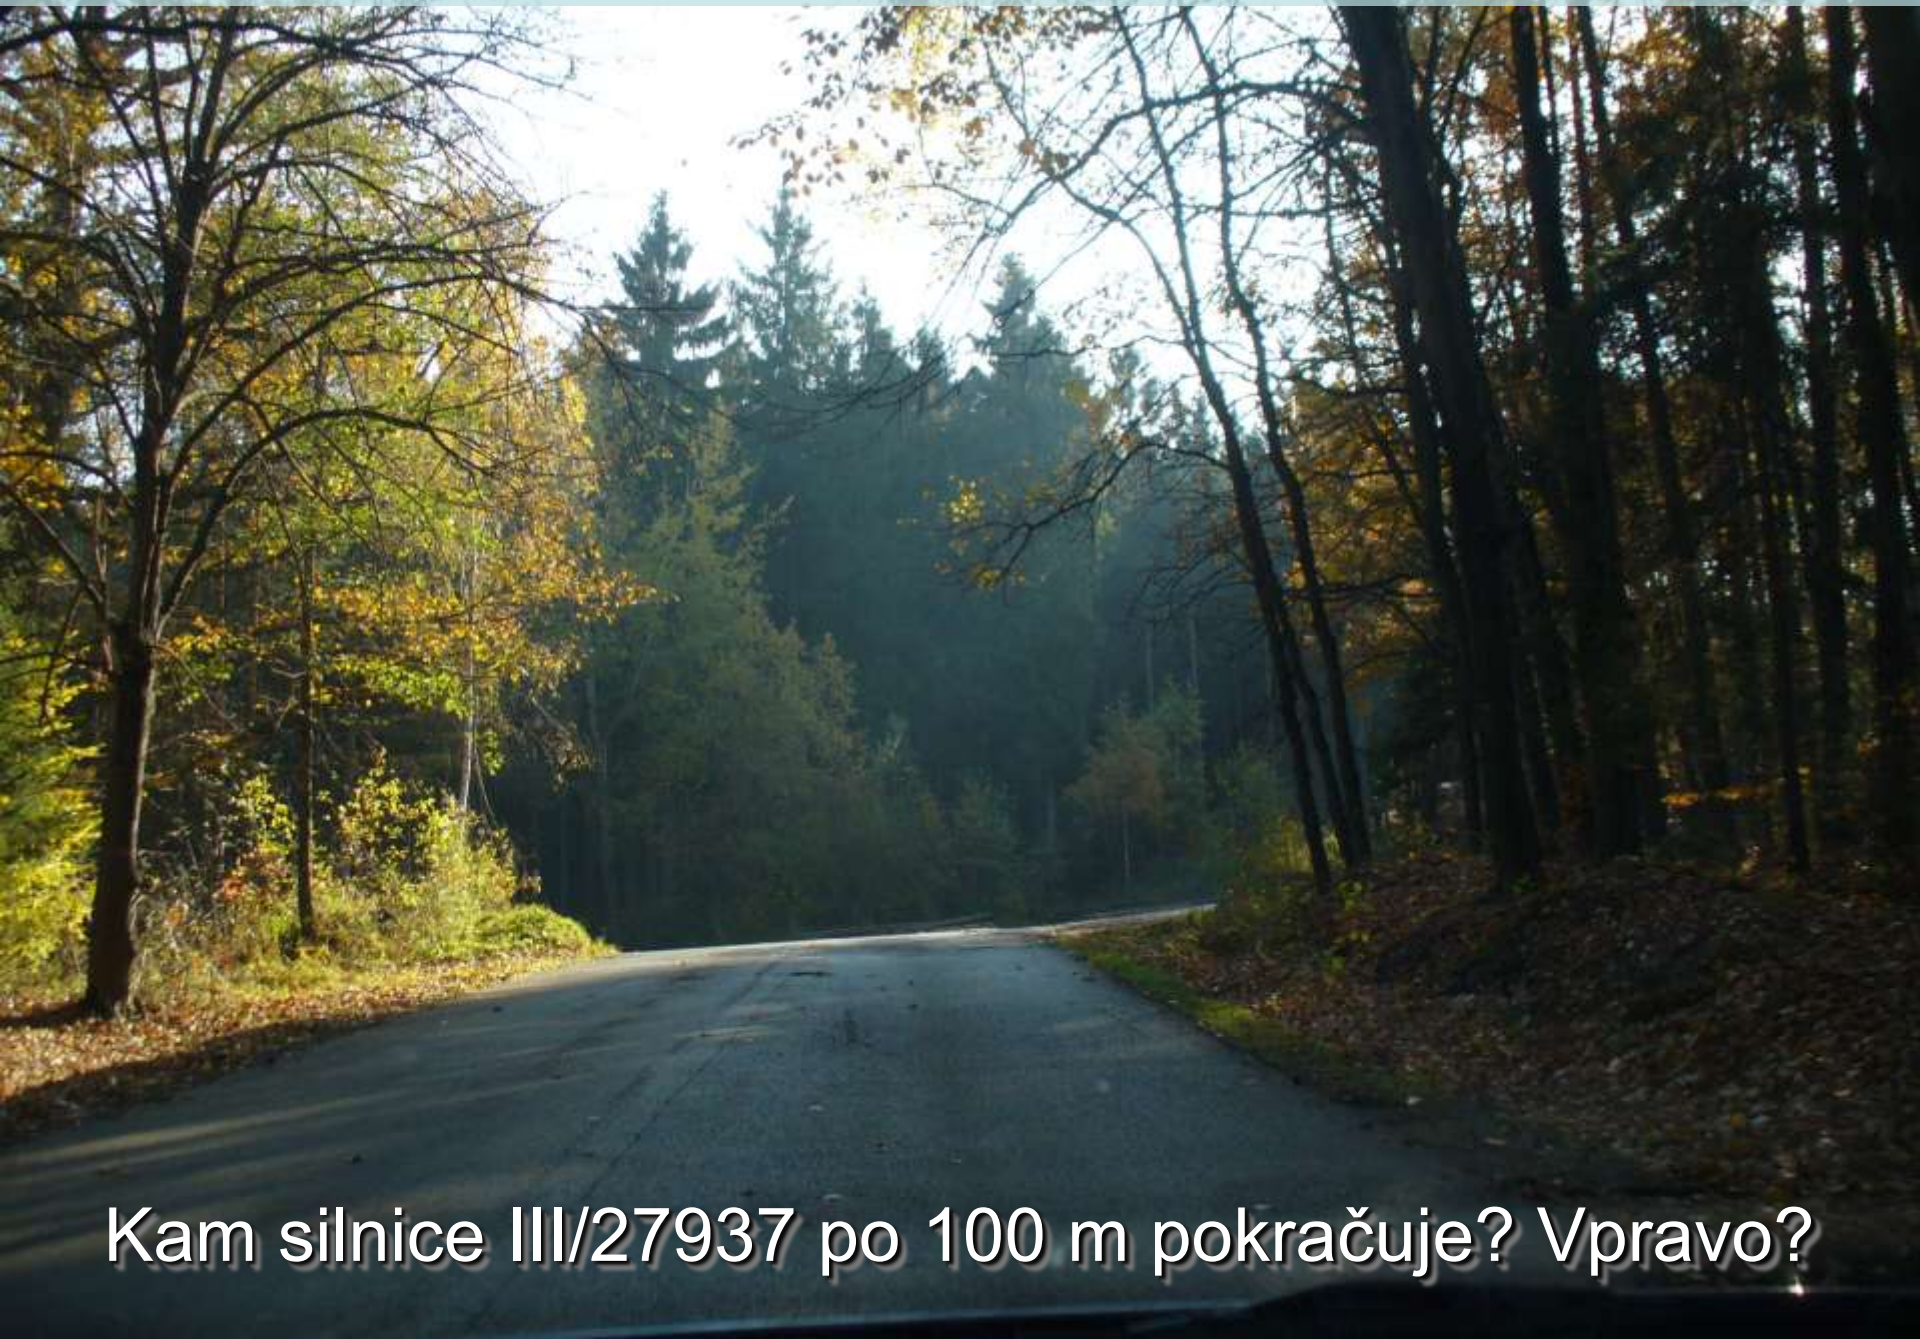
a) směrové oblouky

Kam silnice III/27937 po 100 m pokračuje? Vpravo?

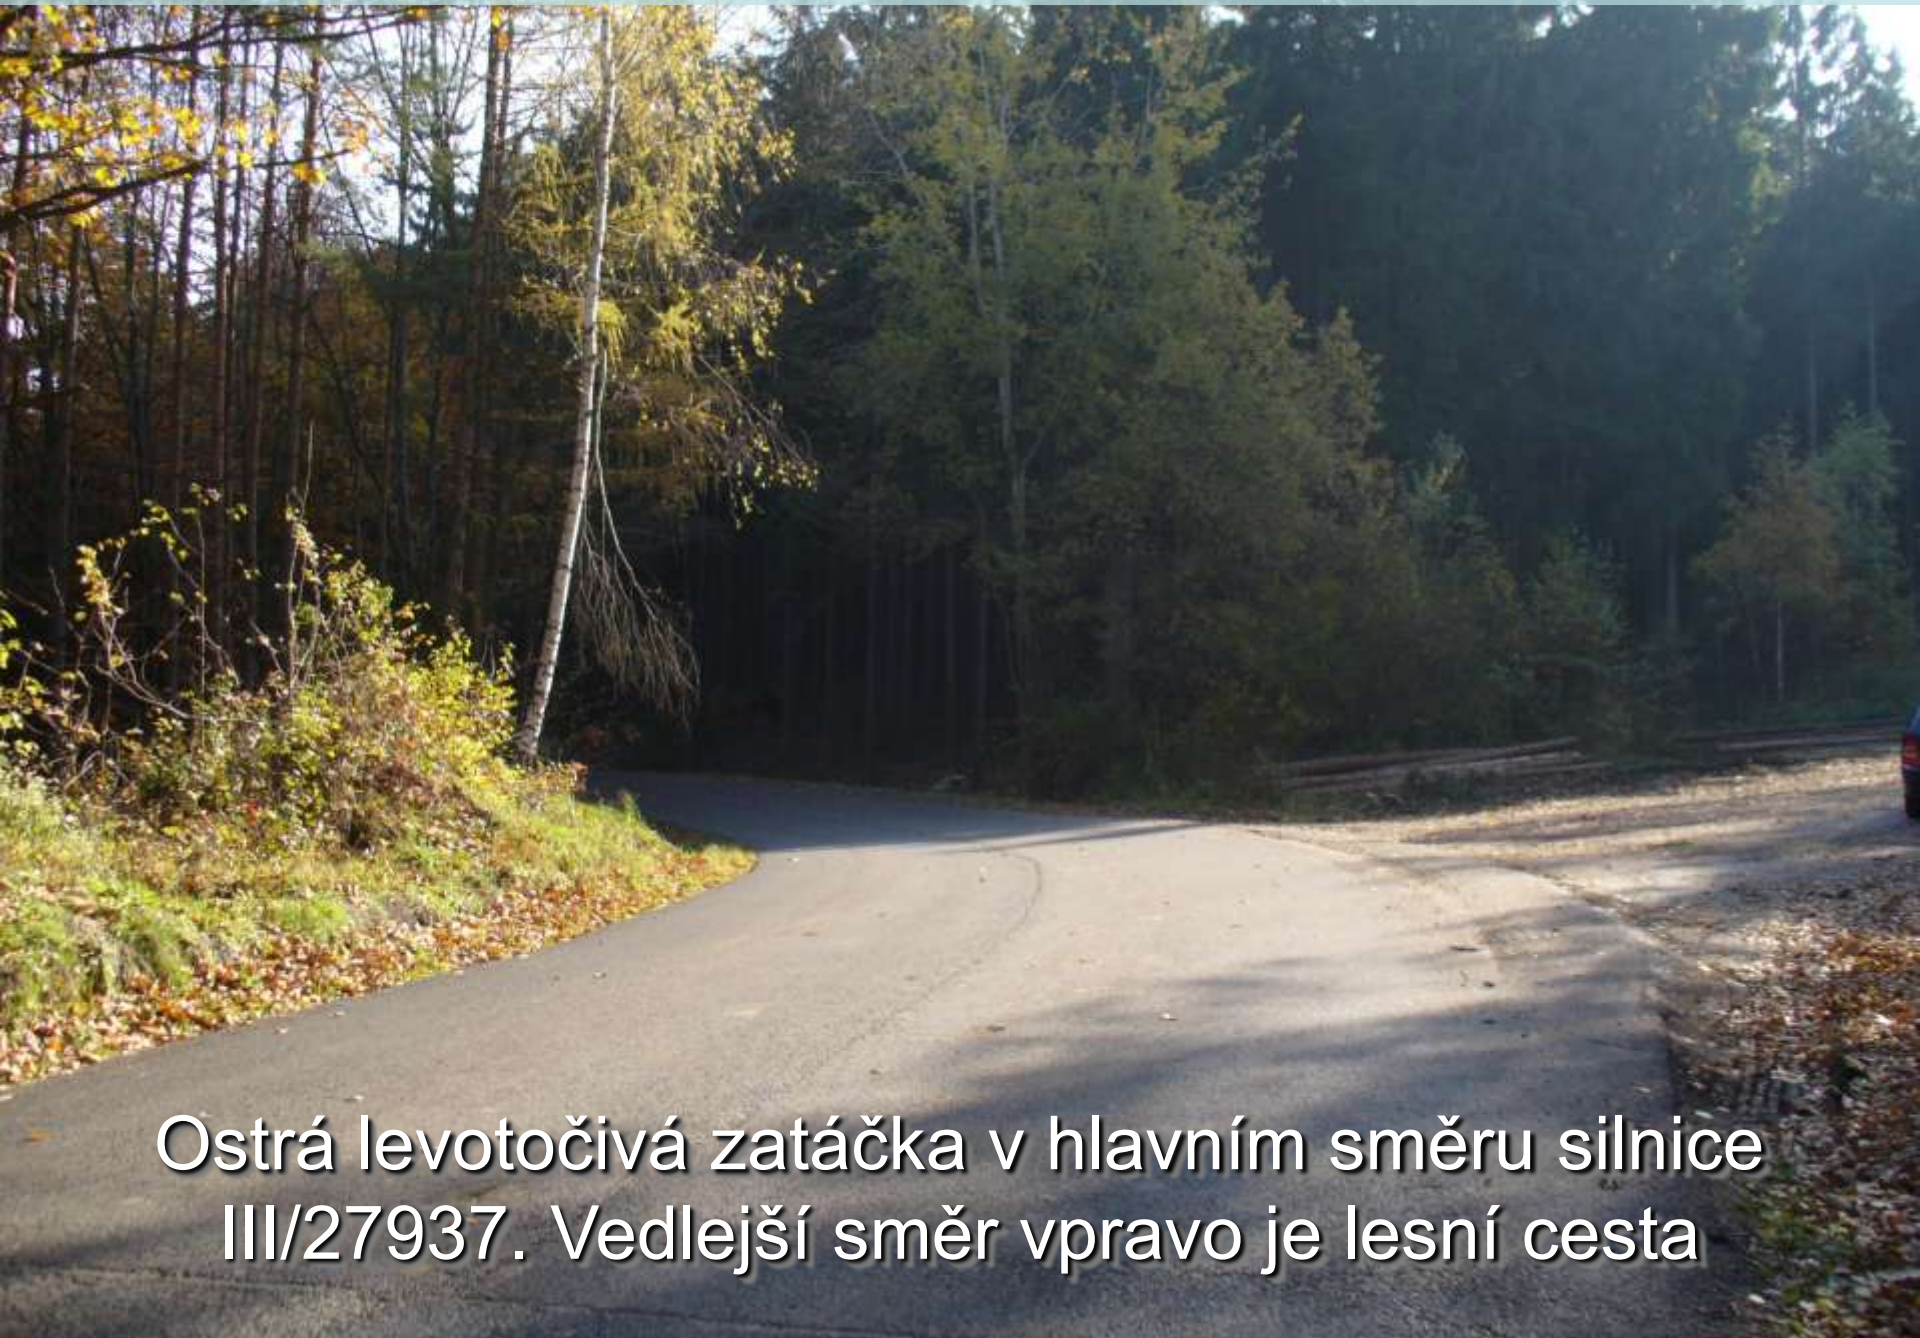
a) směrové oblouky

Ostrá levotočivá zatačka v hlavním směru silnice III/27937. Vedlejší směr vpravo je lesní cesta

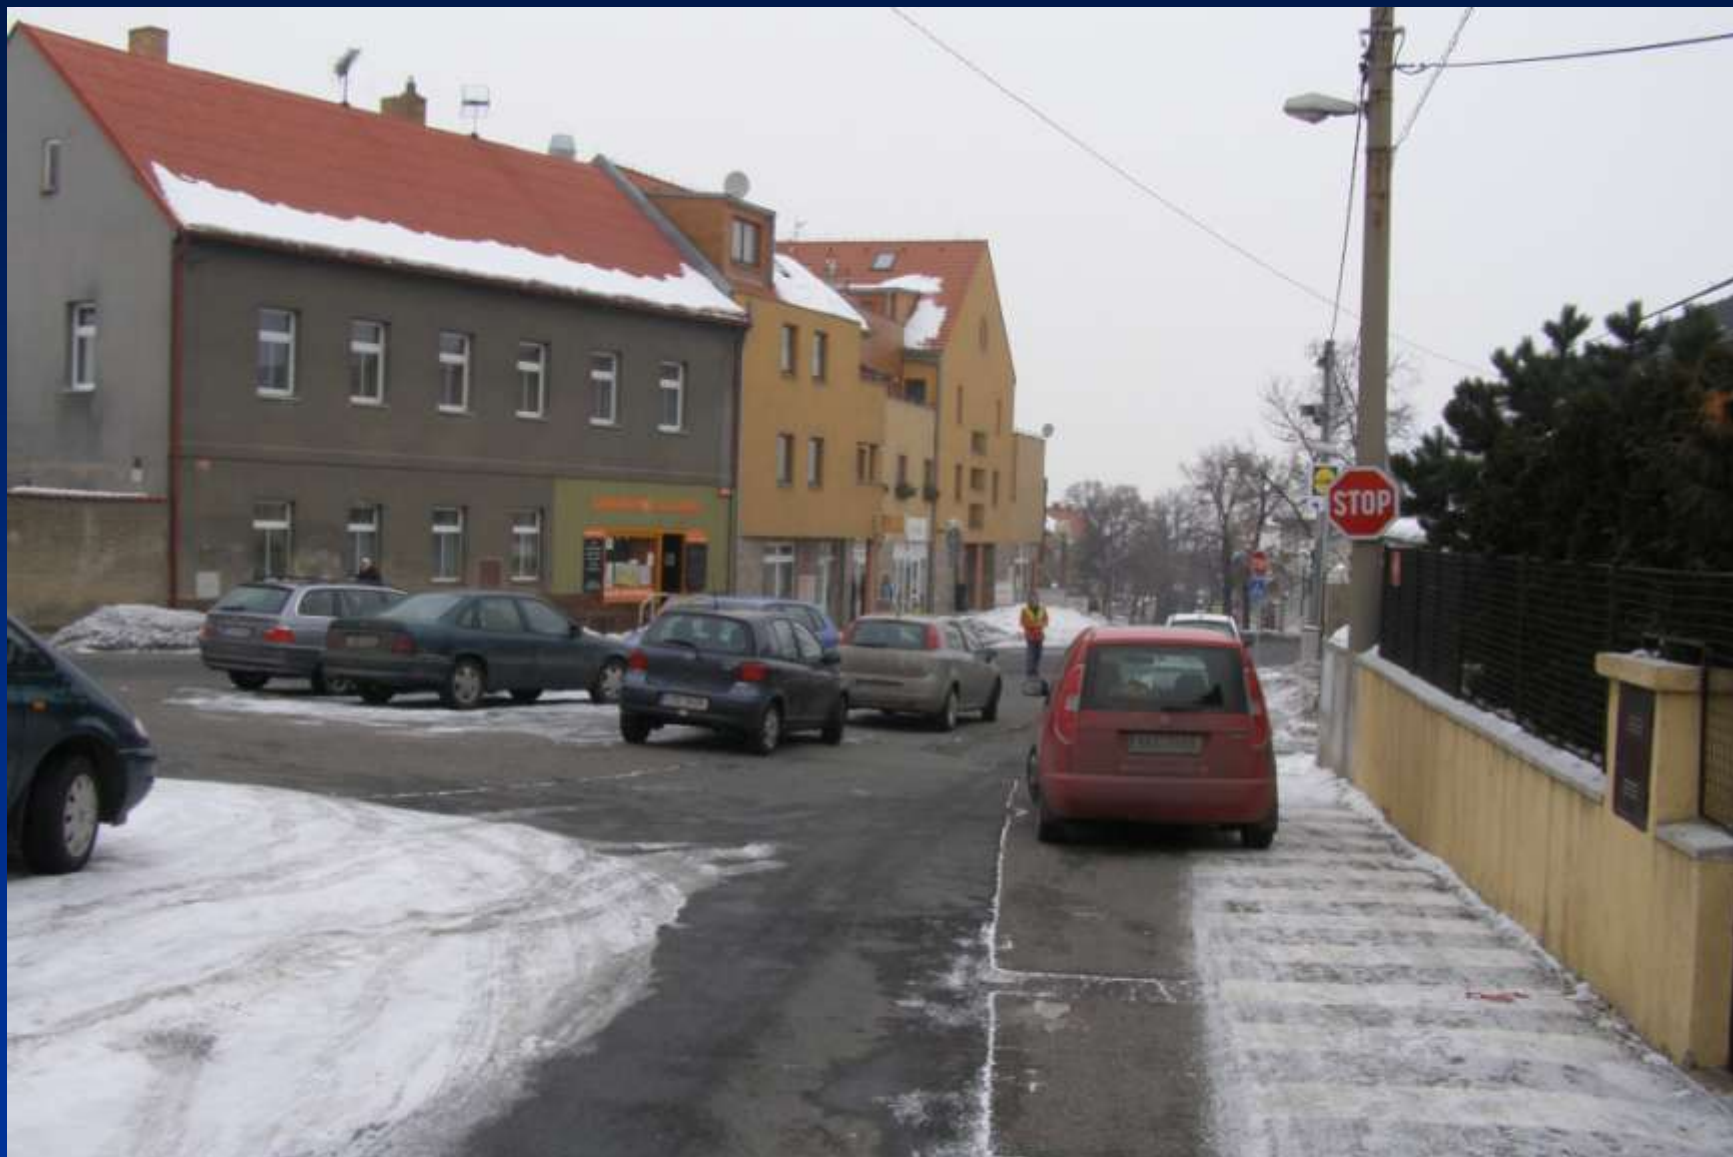
d) stavebně technické poměry

Křižovatka v Horoměřicích funguje jako parkoviště

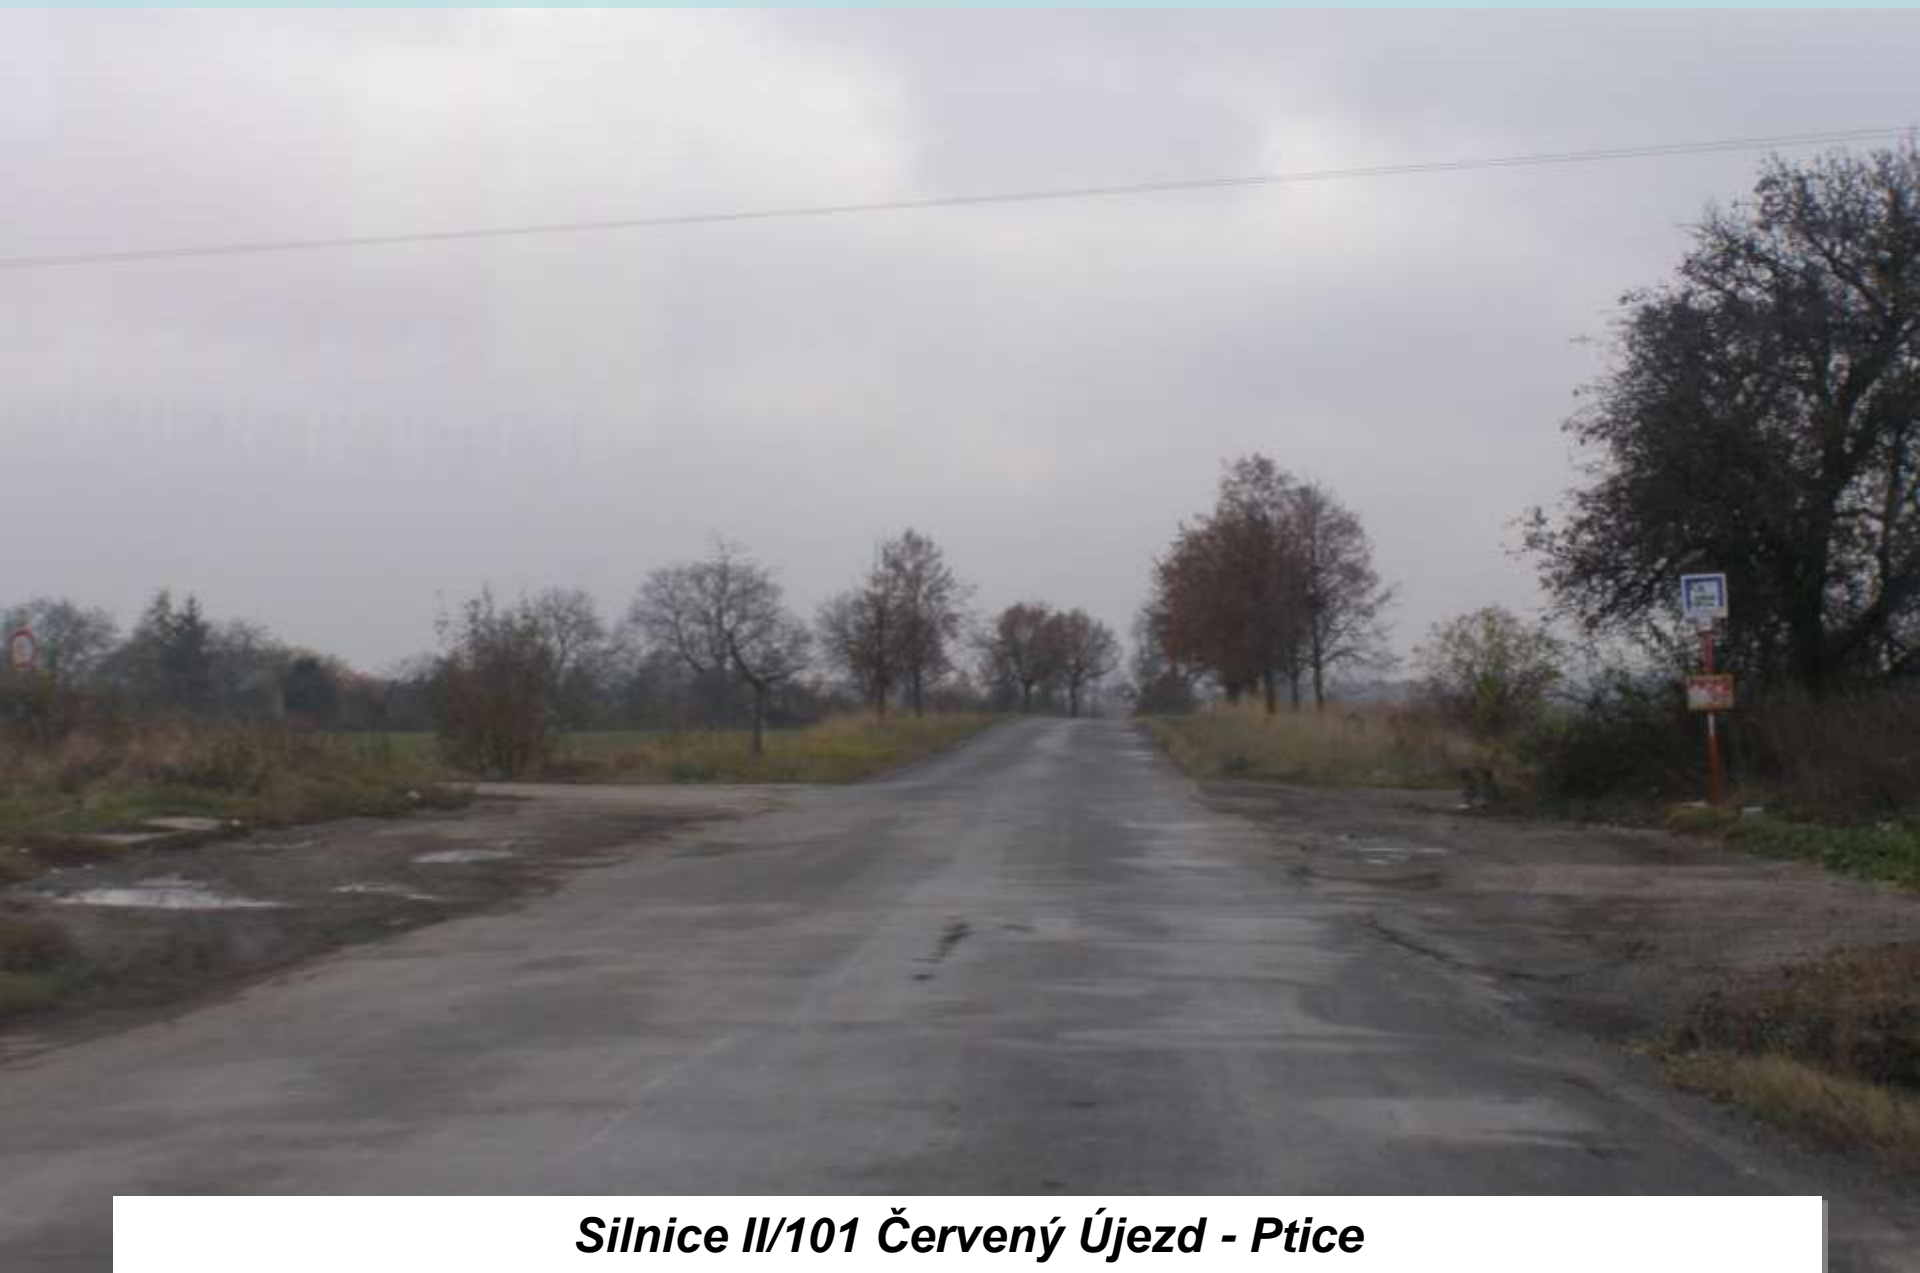
Silnice II/101 Červený Újezd - Ptice

d) stavebně technické poměry

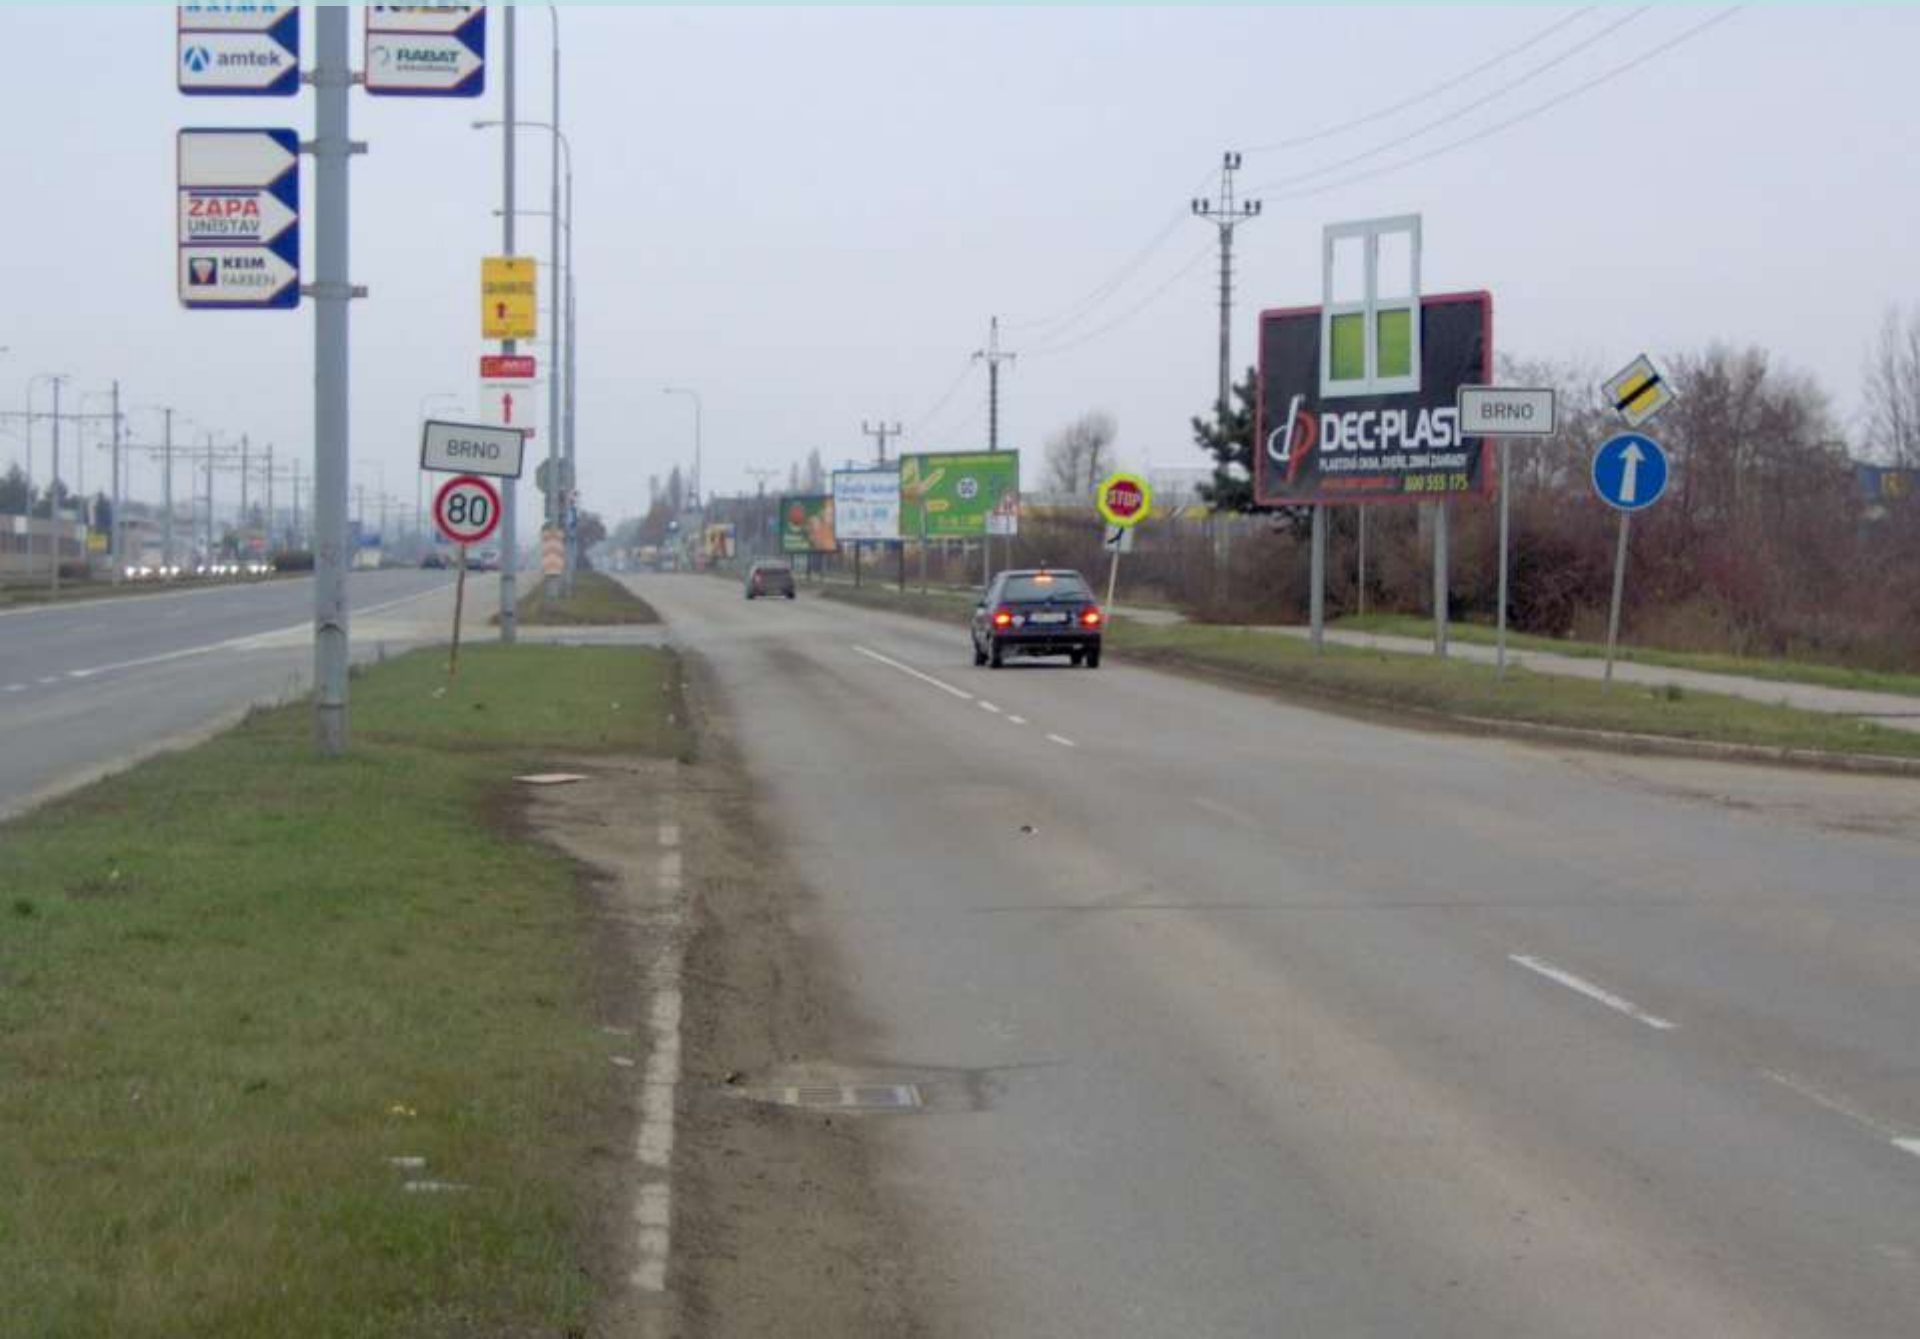
e) pevné překážky u pozemní komunikace

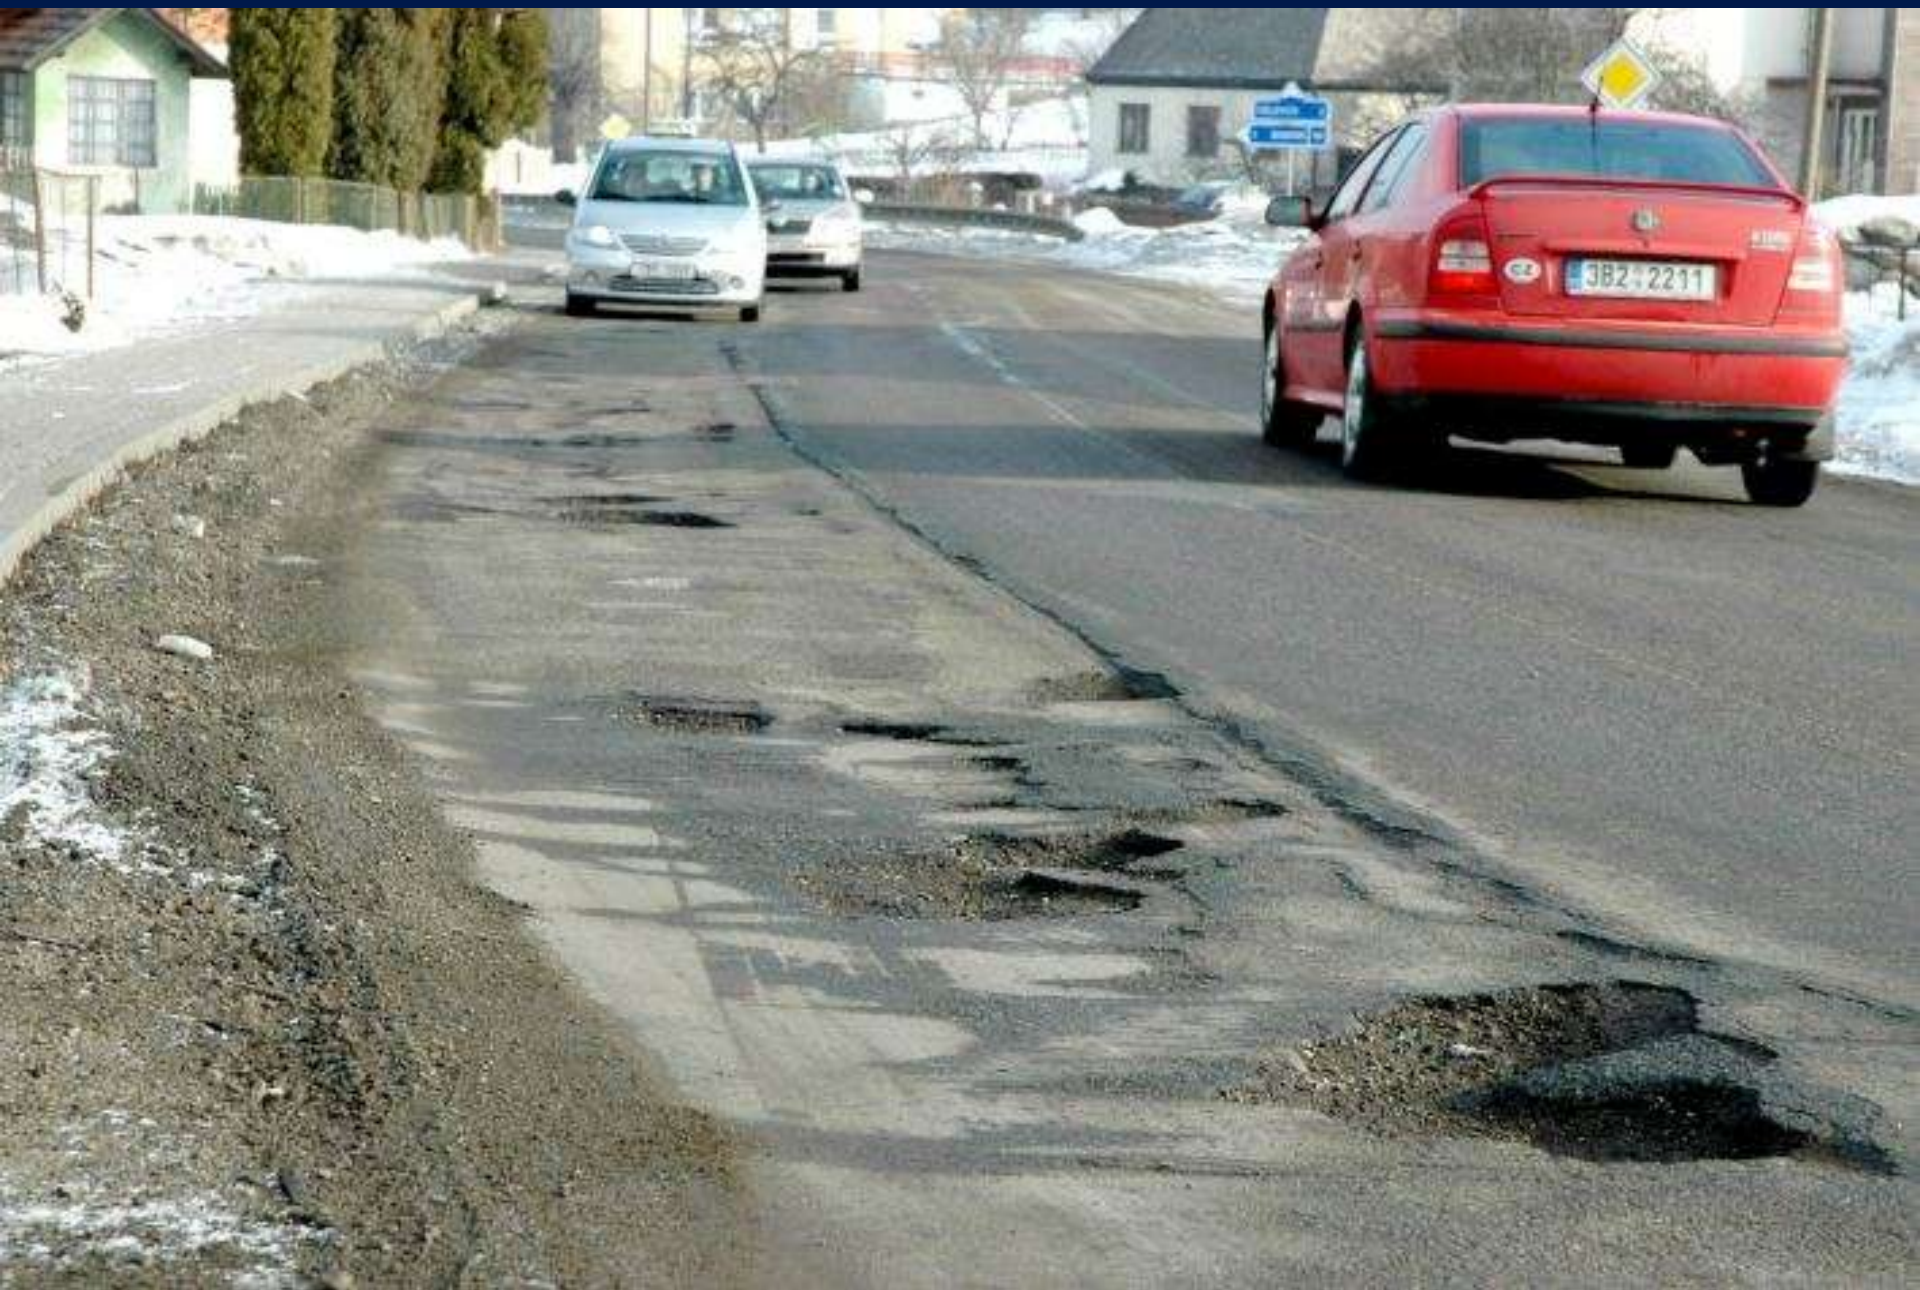
f) stav vozovky

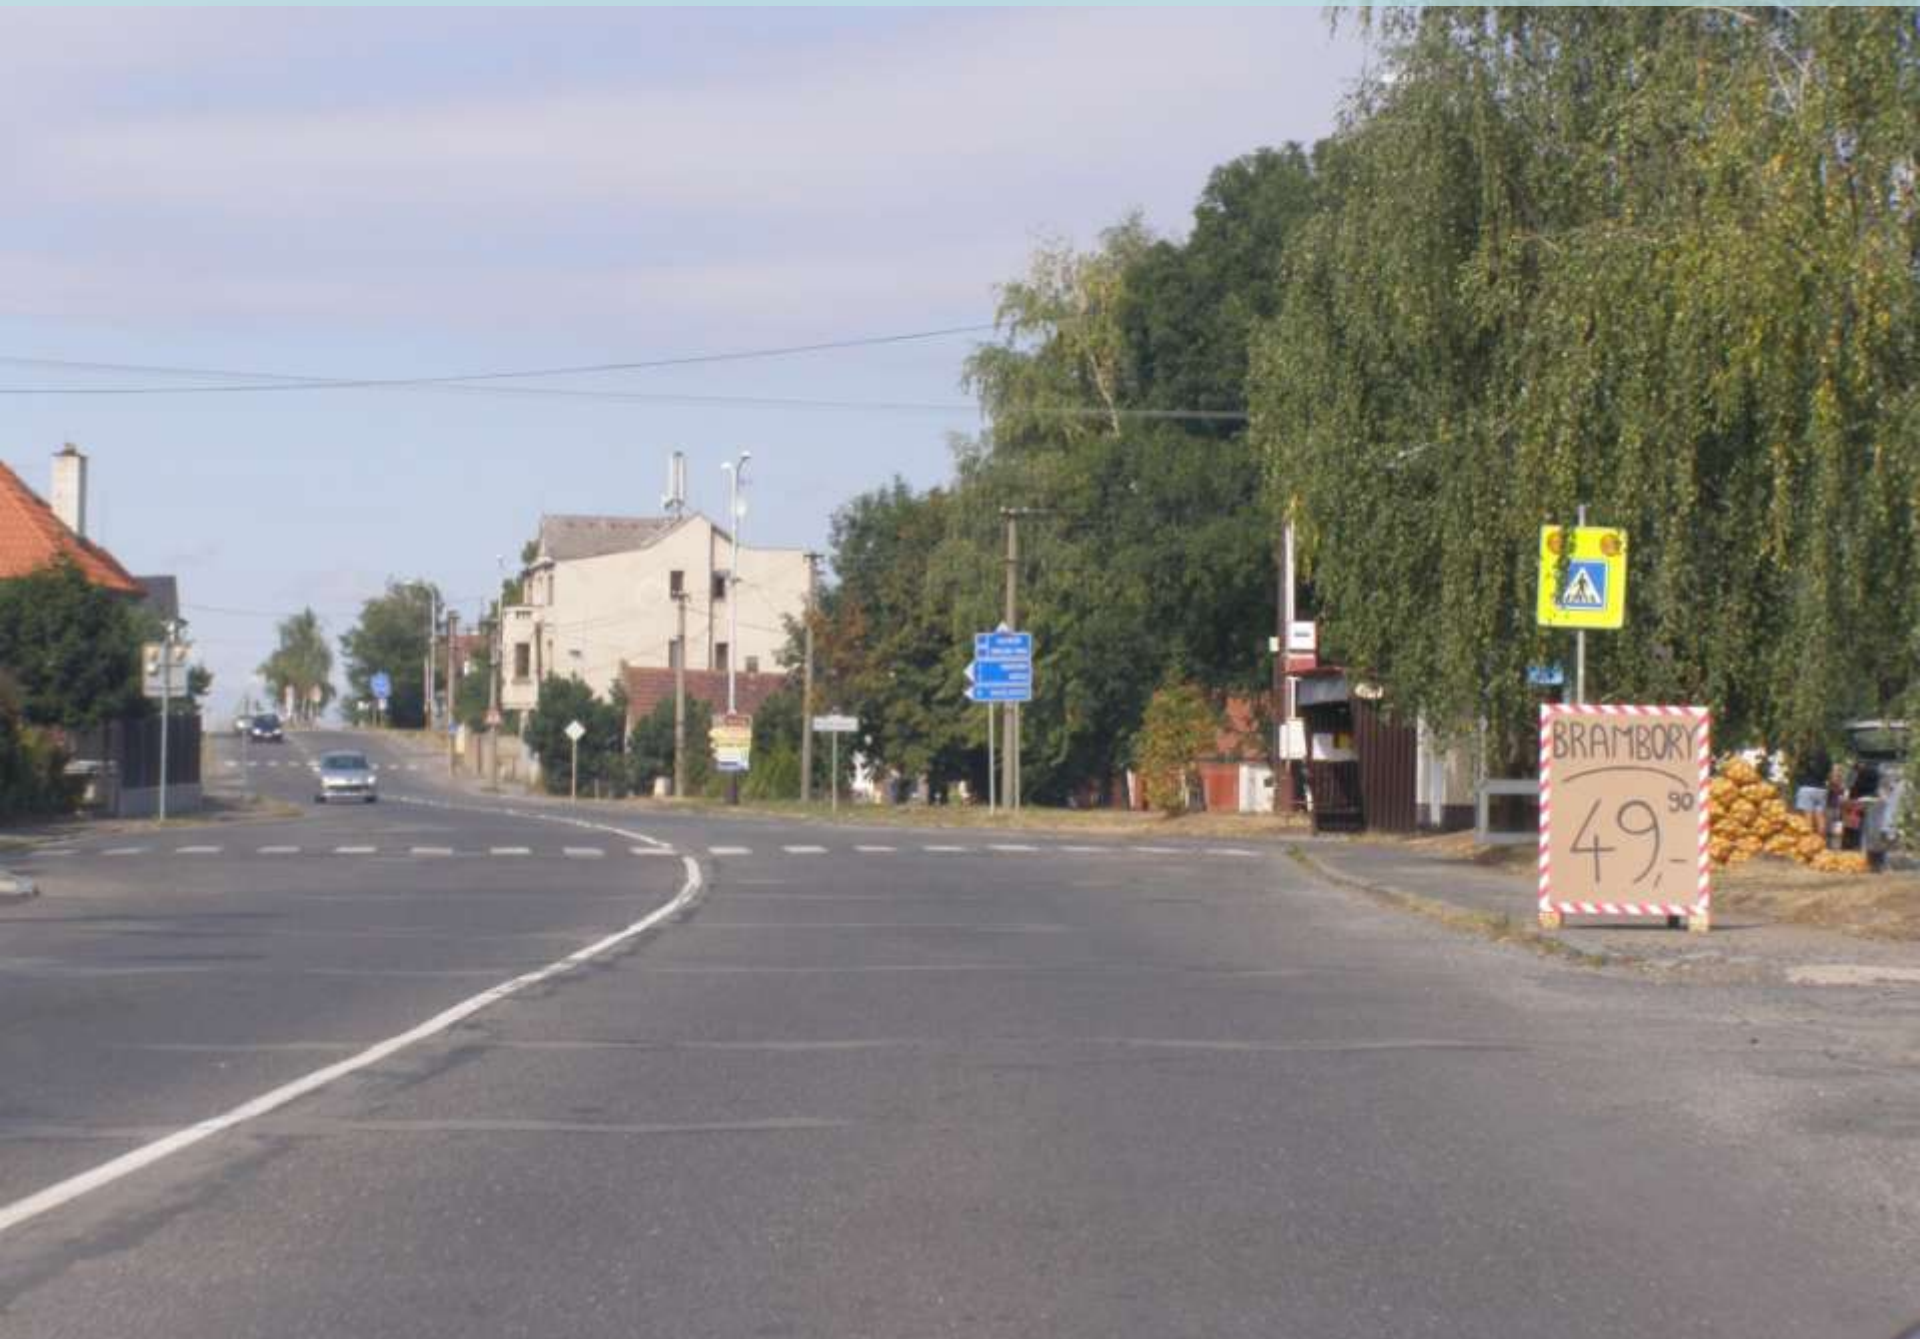
g) pěší a cyklistická doprava

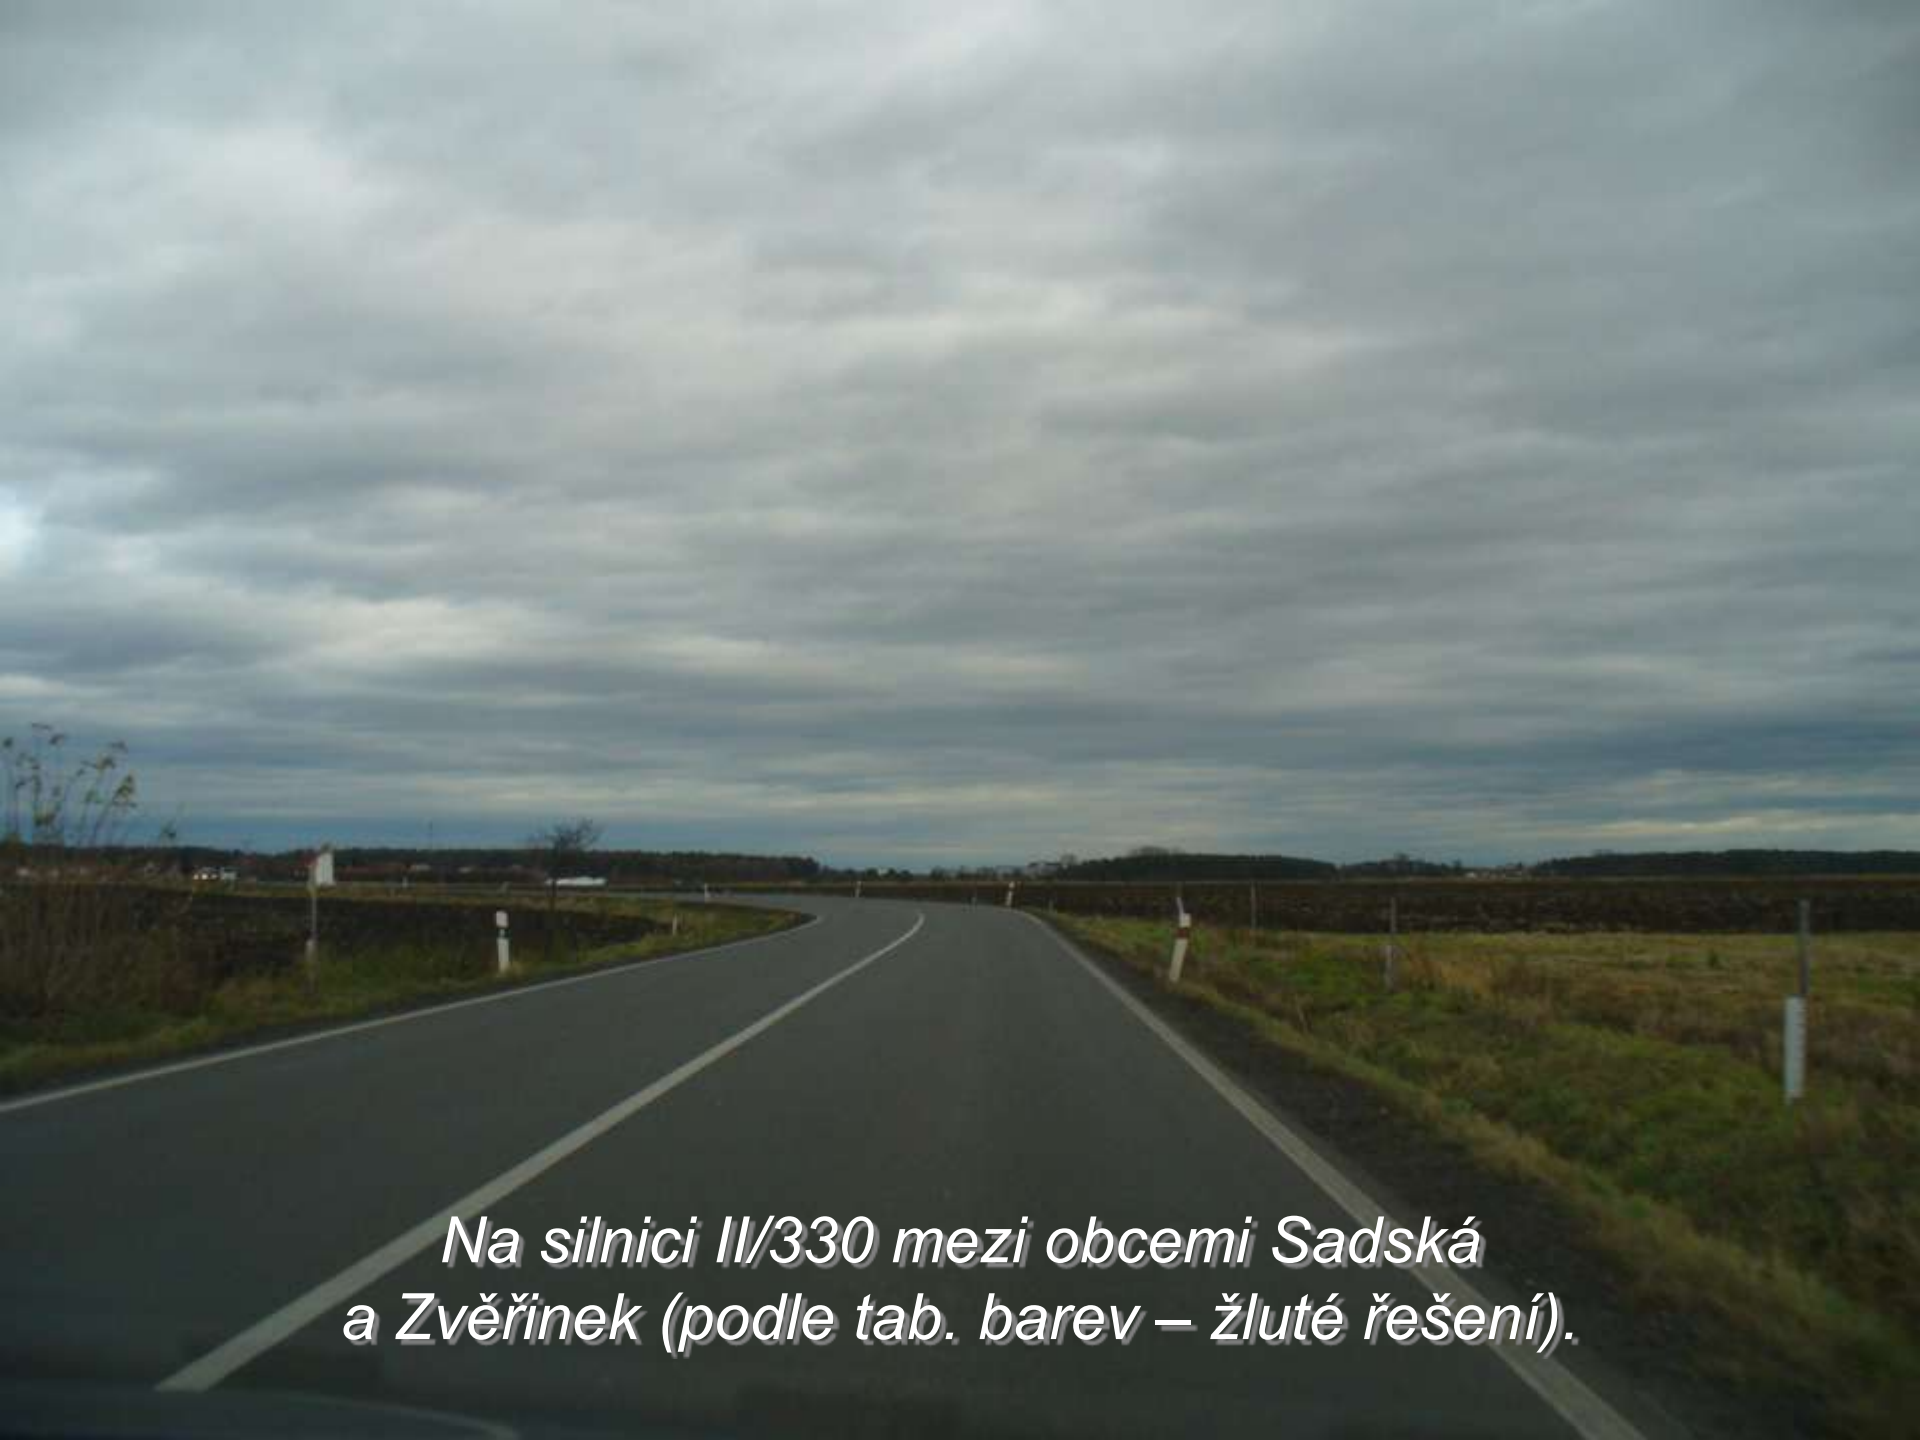
*Na silnici II/330 mezi obcemi Sadská
a Zvěřinek (podle tab. barev – žluté řešení).*

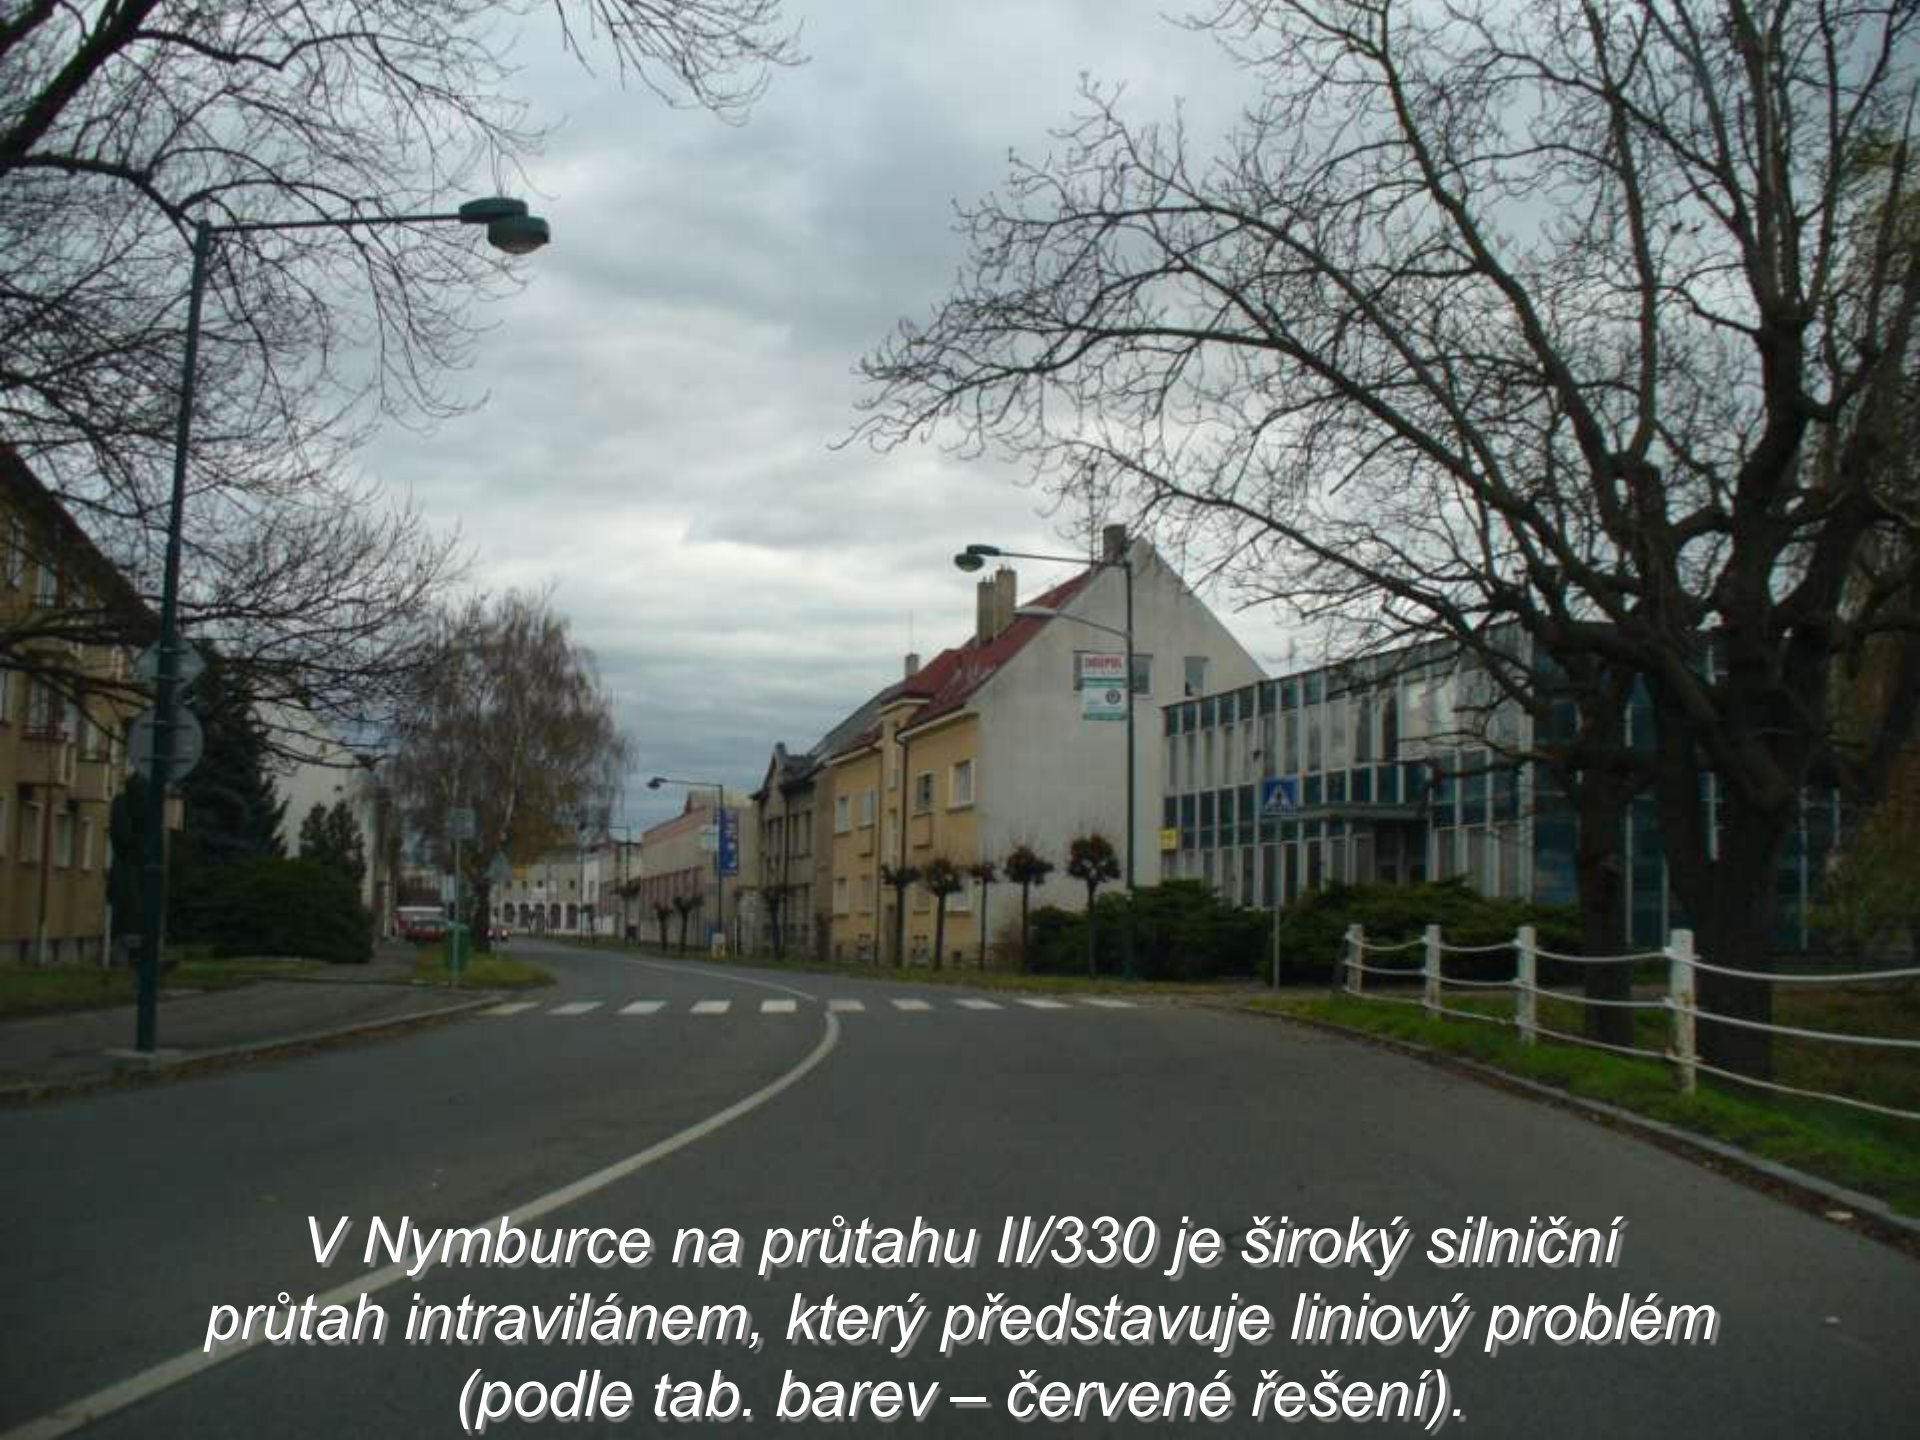
V Nymburce na průtahu II/330 je široký silniční průtah intravilánem, který představuje liniový problém (podle tab. barev – červené řešení).
