Bezpečnostní inspekce pozemních komunikací v praxi

Ing. Josef Kocourek, Ph.D.

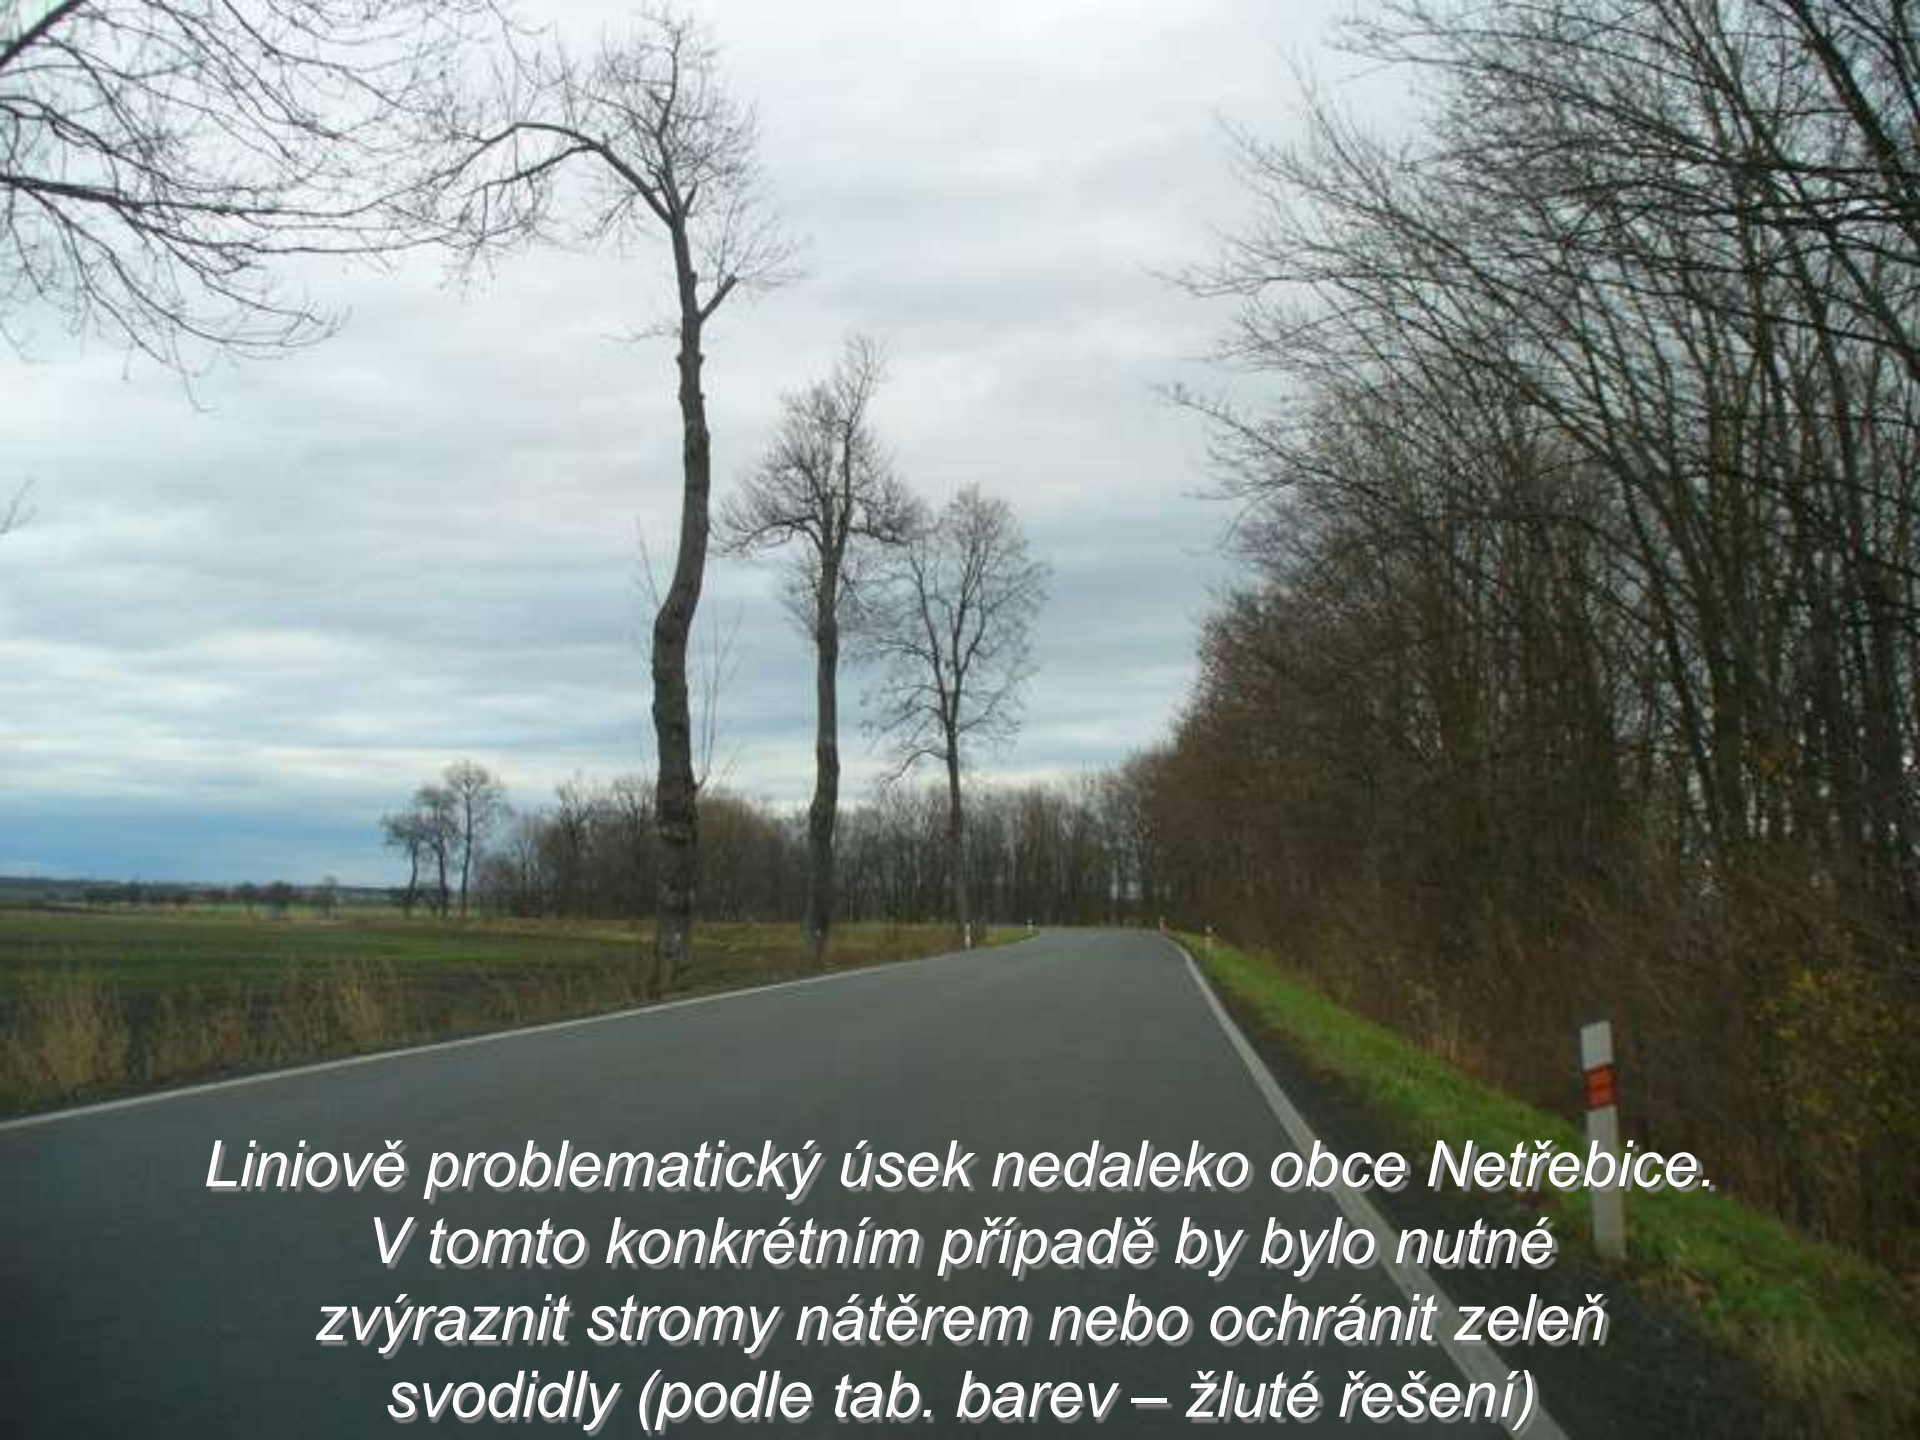
*Liniově problematický úsek nedaleko obce Netřebice.
V tomto konkrétním případě by bylo nutné
zvýraznit stromy nátěrem nebo ochránit zeleň
svodidly (podle tab. barev – žluté řešení)*

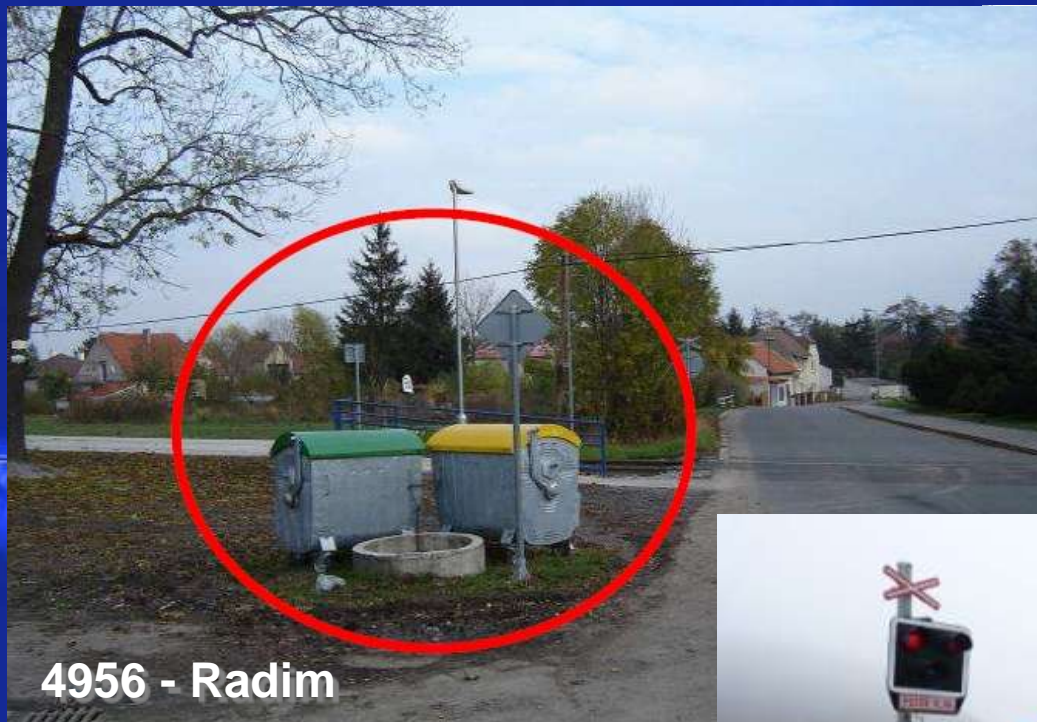
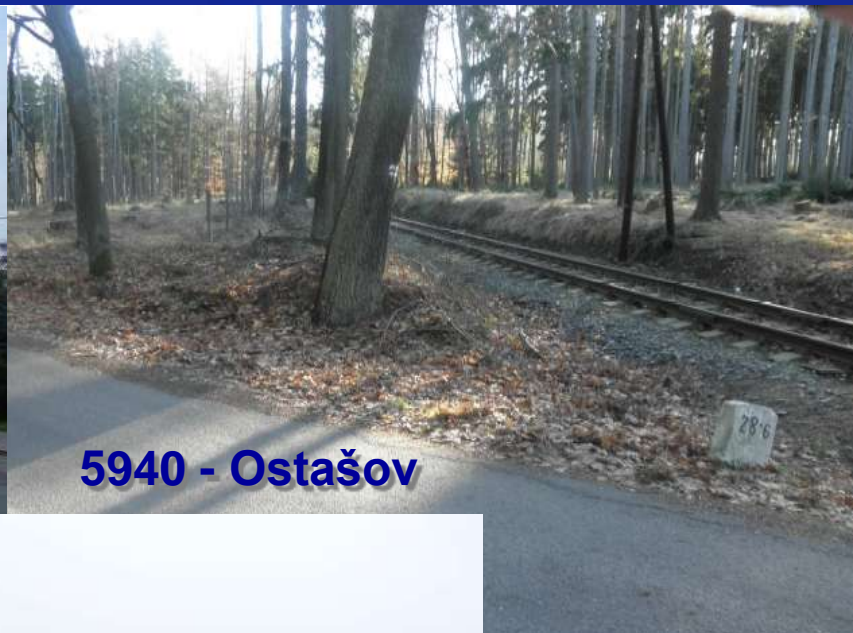
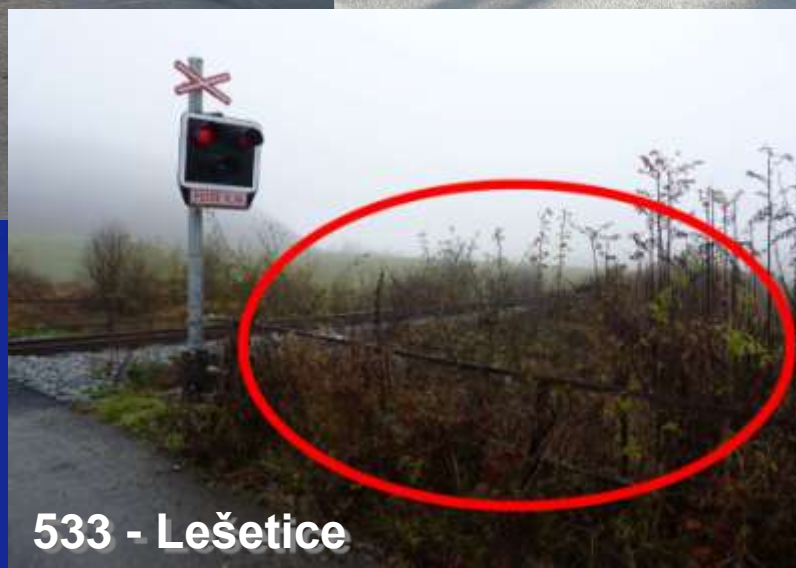
- nedostatečné rozhledové poměry

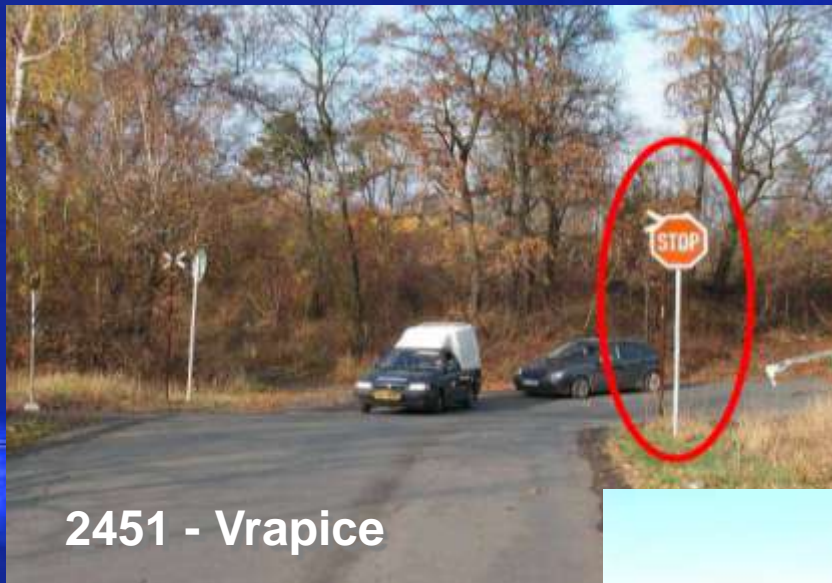
2451 - Vrapice

- závady na dopravním značení

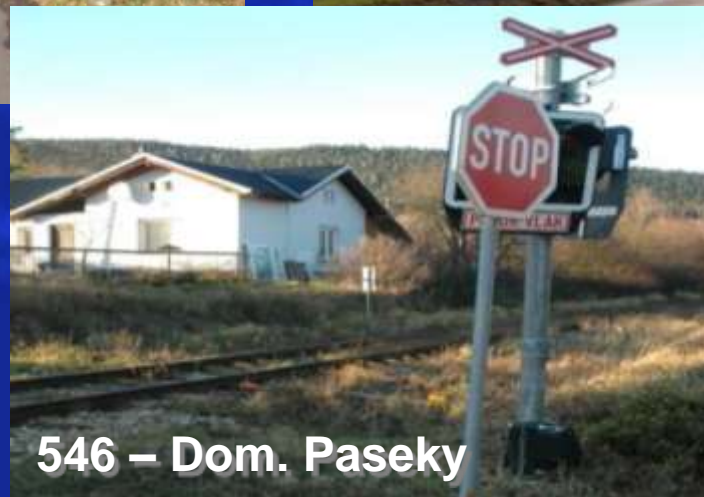
546 - Dom. Paseky

- nenápadnost přejezdu

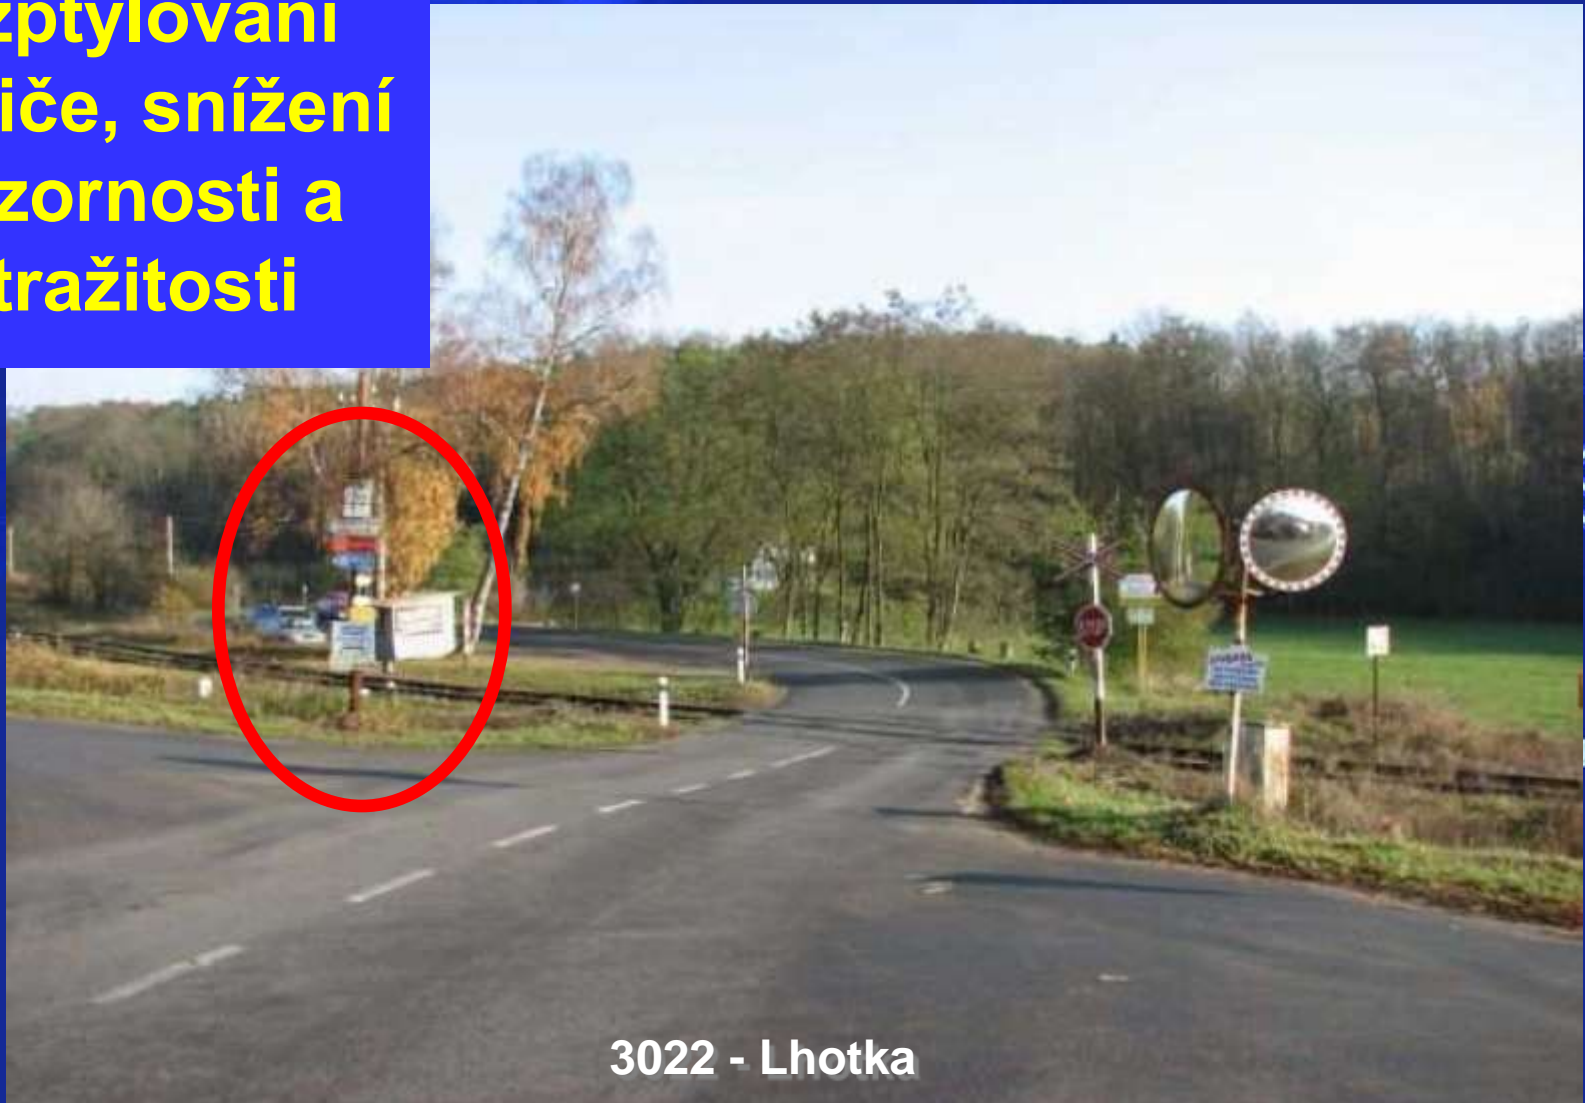
3022 - Lhotka

- rozptylování řidiče, snížení pozornosti a ostražitosti

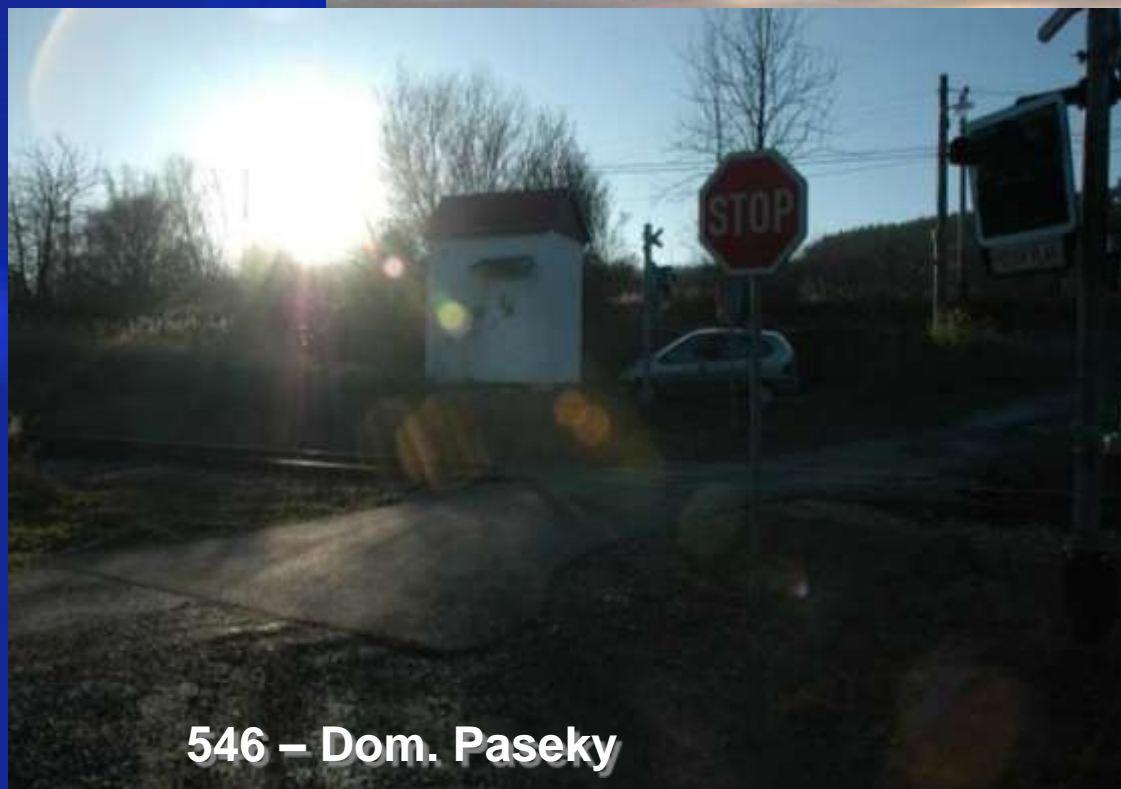
546 – Dom. Paseky

- oslnění sluncem,
fantomický efekt

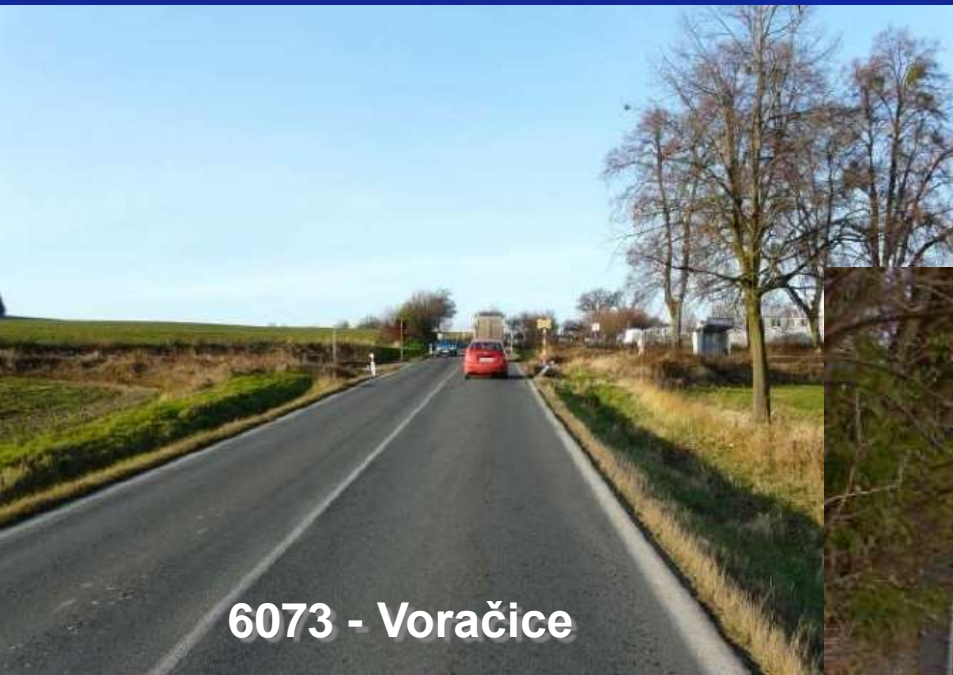
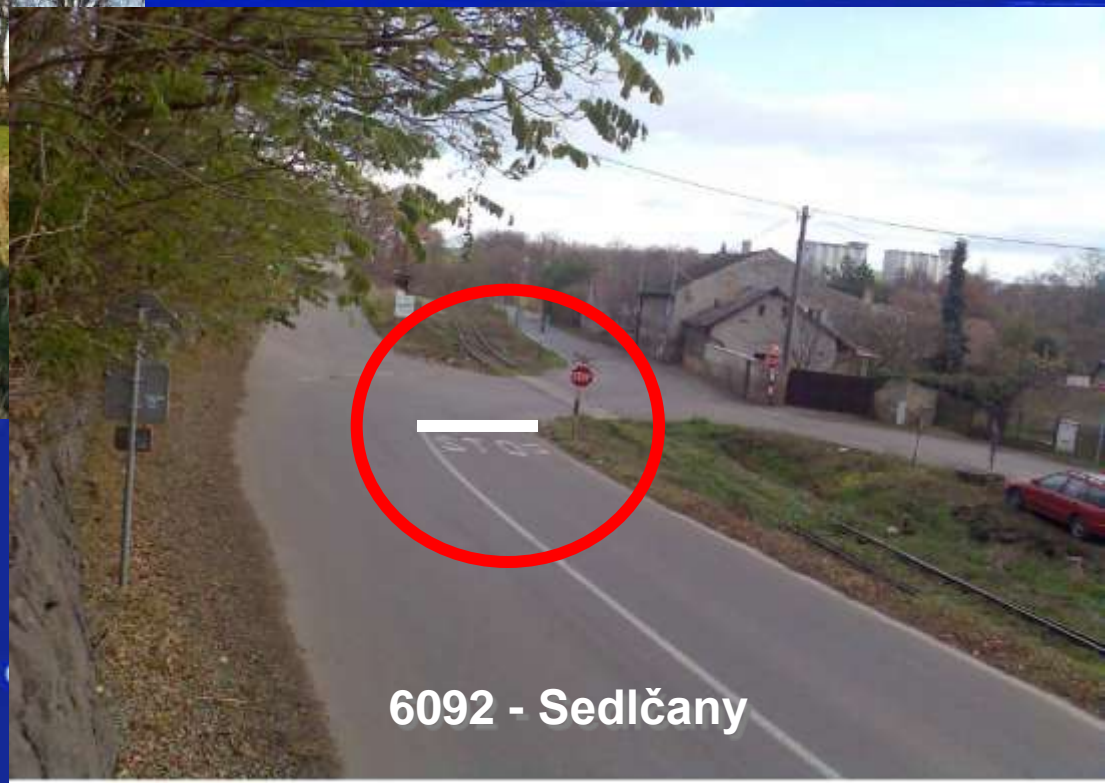
- polovičitost realizovaných opatření
