**ČESKÉ VYSOKÉ UČENÍ TECHNICKÉ
V PRAZE
FAKULTA DOPRAVNÍ**

**BEZPEČNÉ MĚSTO,
PREZENTACE ŘEŠENÍ
K DOSAŽENÍ POLITICKÝCH CÍLŮ
OBCÍ V OBLASTI BEZPEČNOSTI**

Ing. Josef KOCOUREK

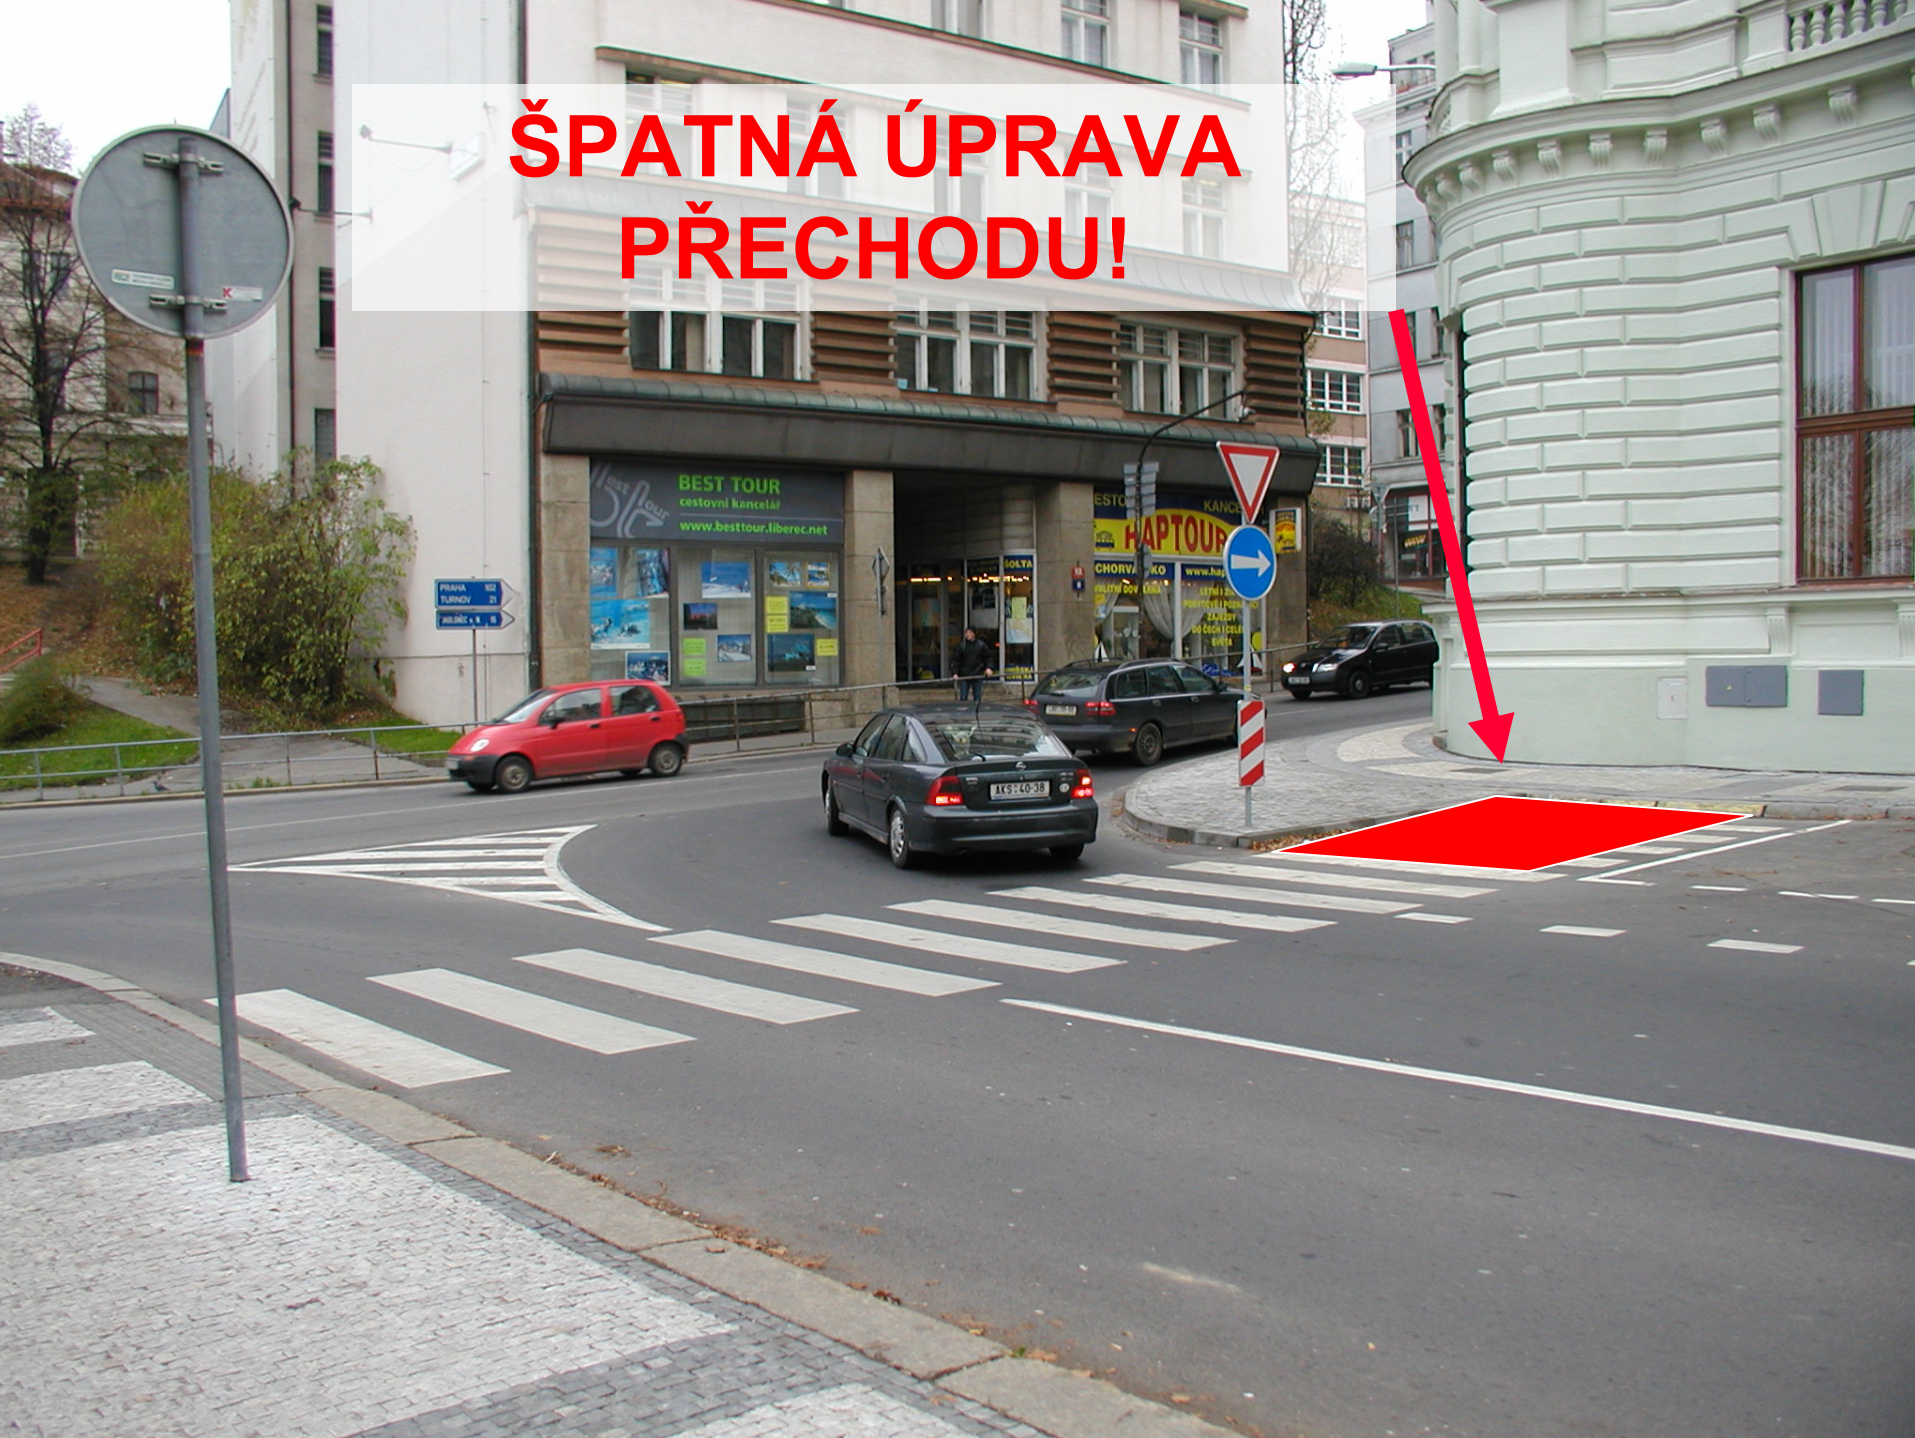
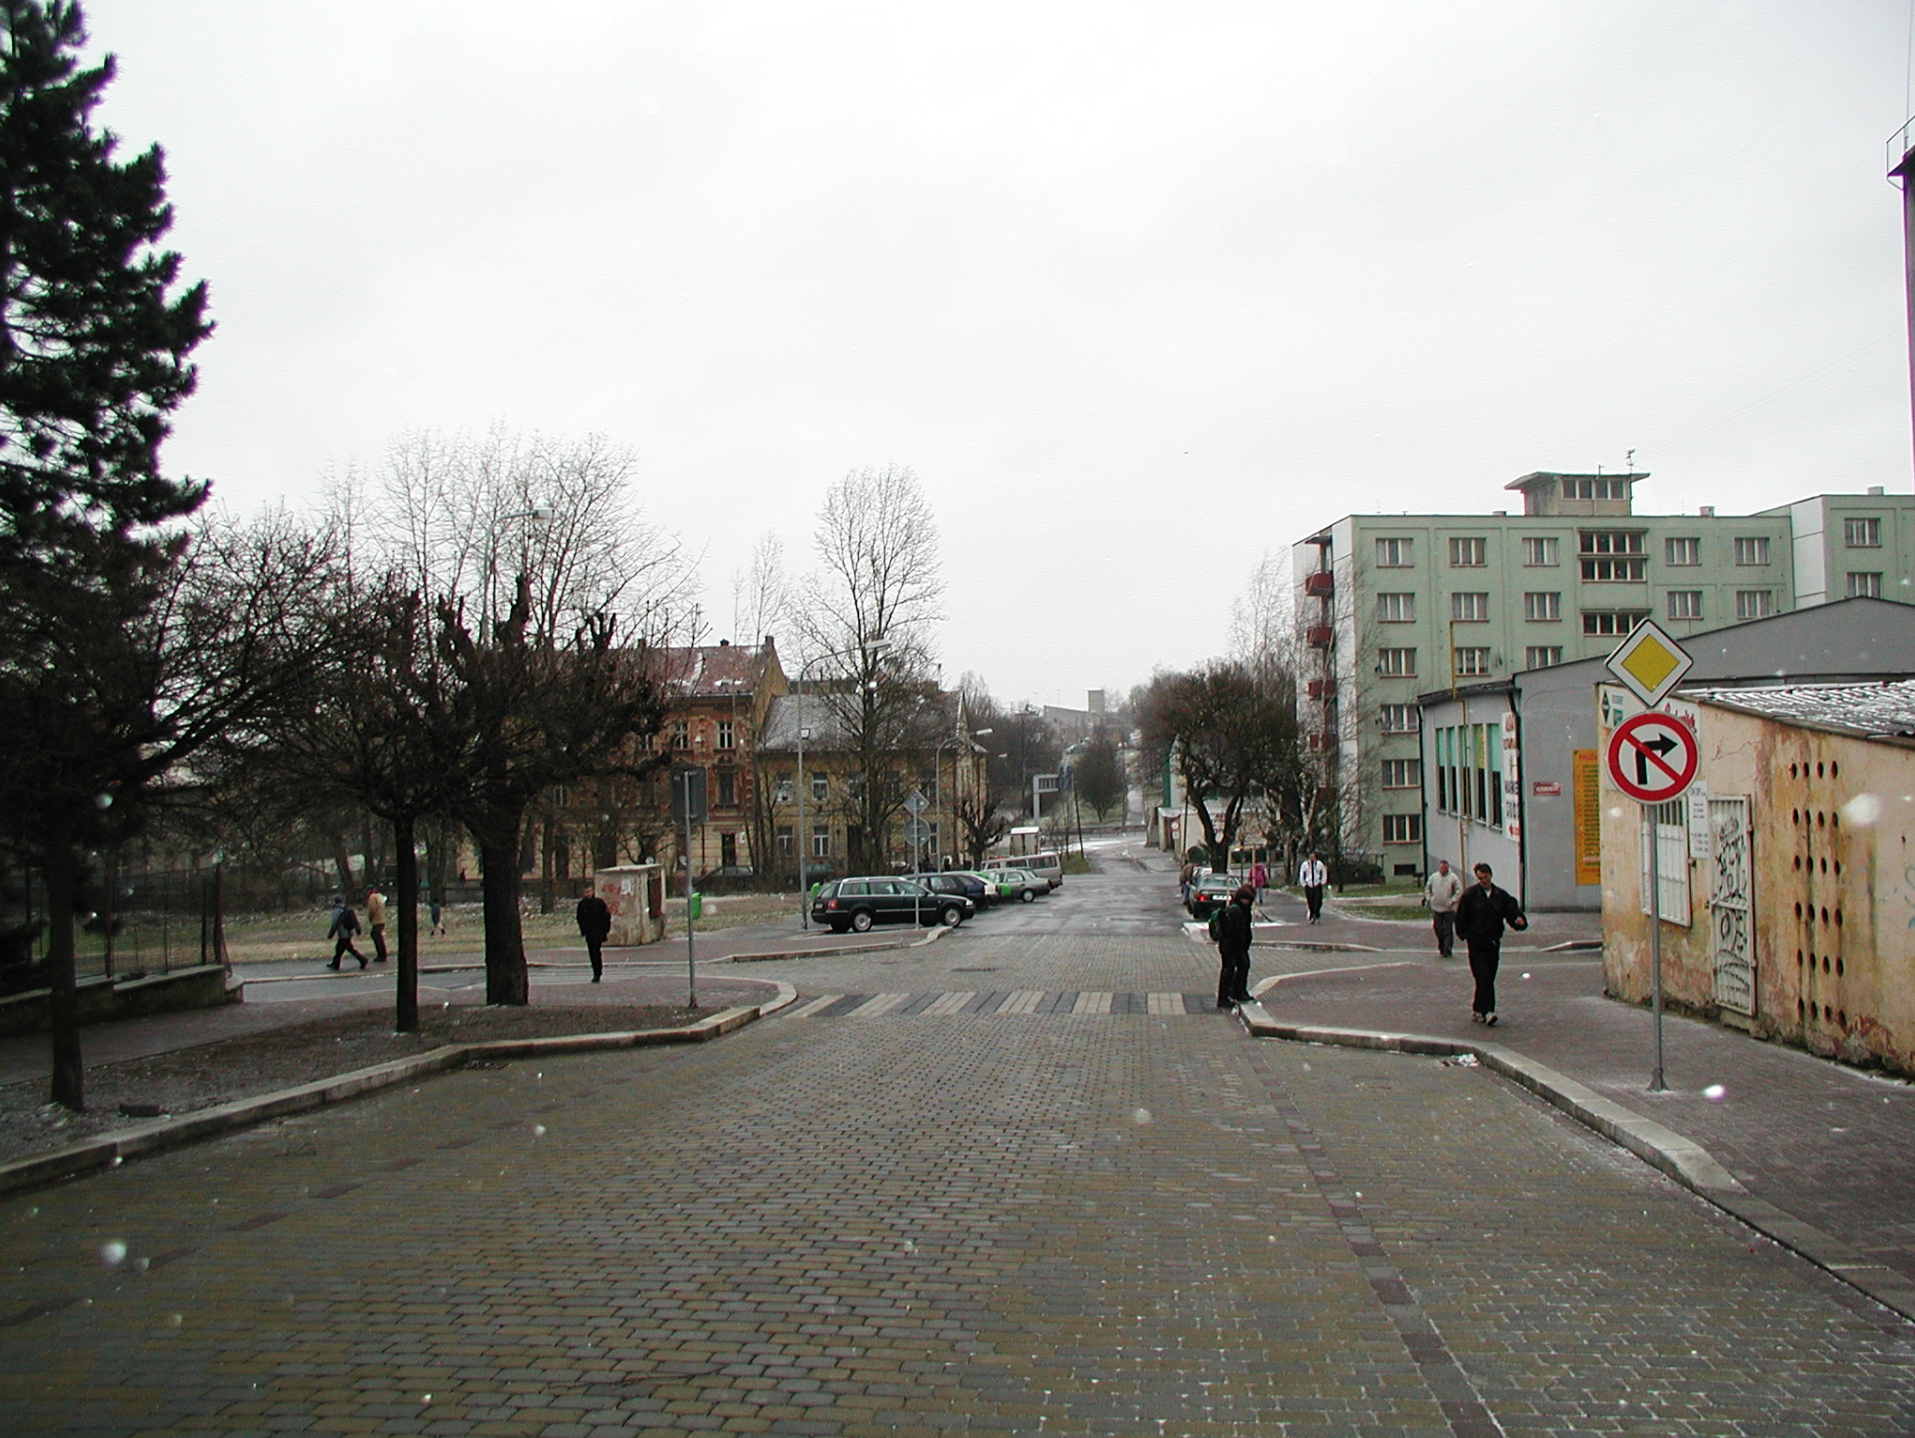
NEDOSTATEČNÁ ÚPRAVA PŘECHODU!

18,5 m!

ŠPATNÁ ÚPRAVA PŘECHODU!

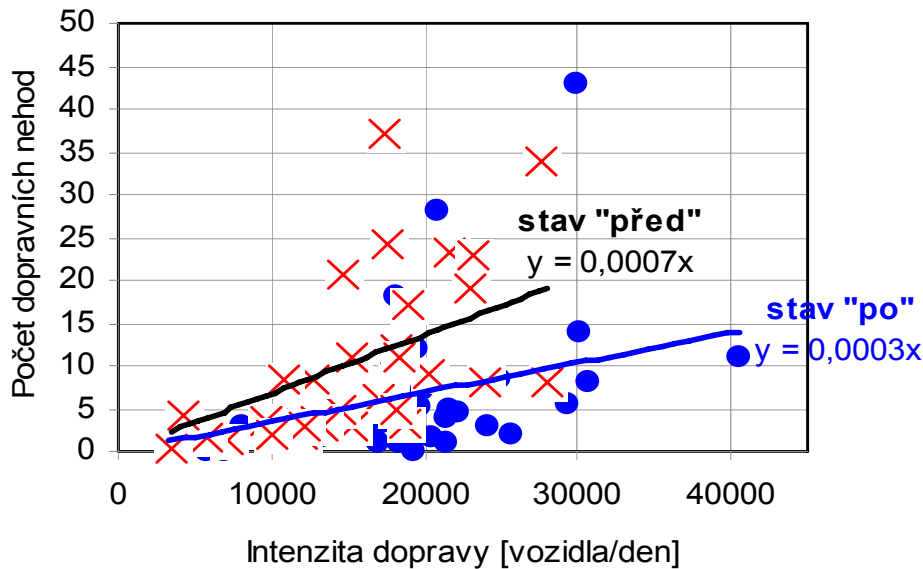
Intenzita x Ø počet DN

● po rekonstrukci × před rekonstrukcí

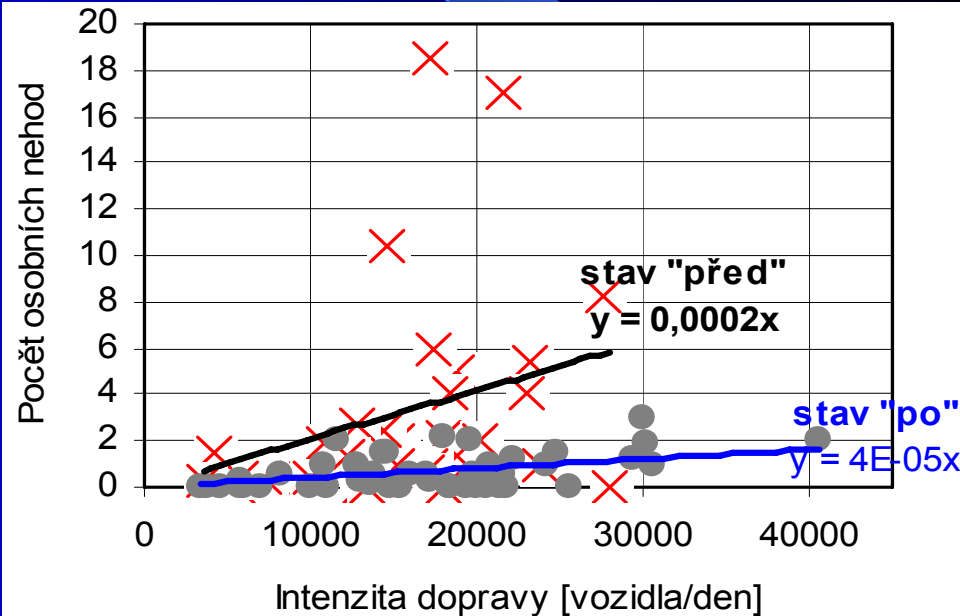
Intenzita x Ø počet osobních DN

× Před rekonstrukcí ● Po rekonstrukci

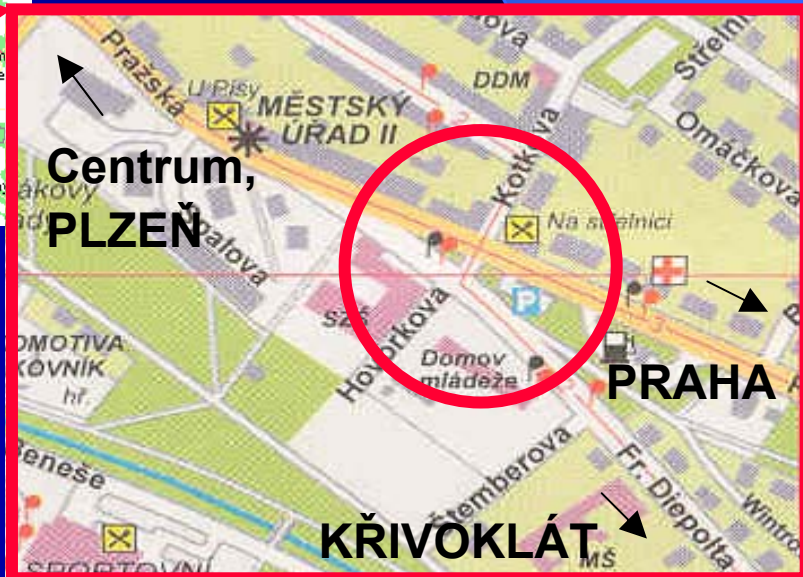
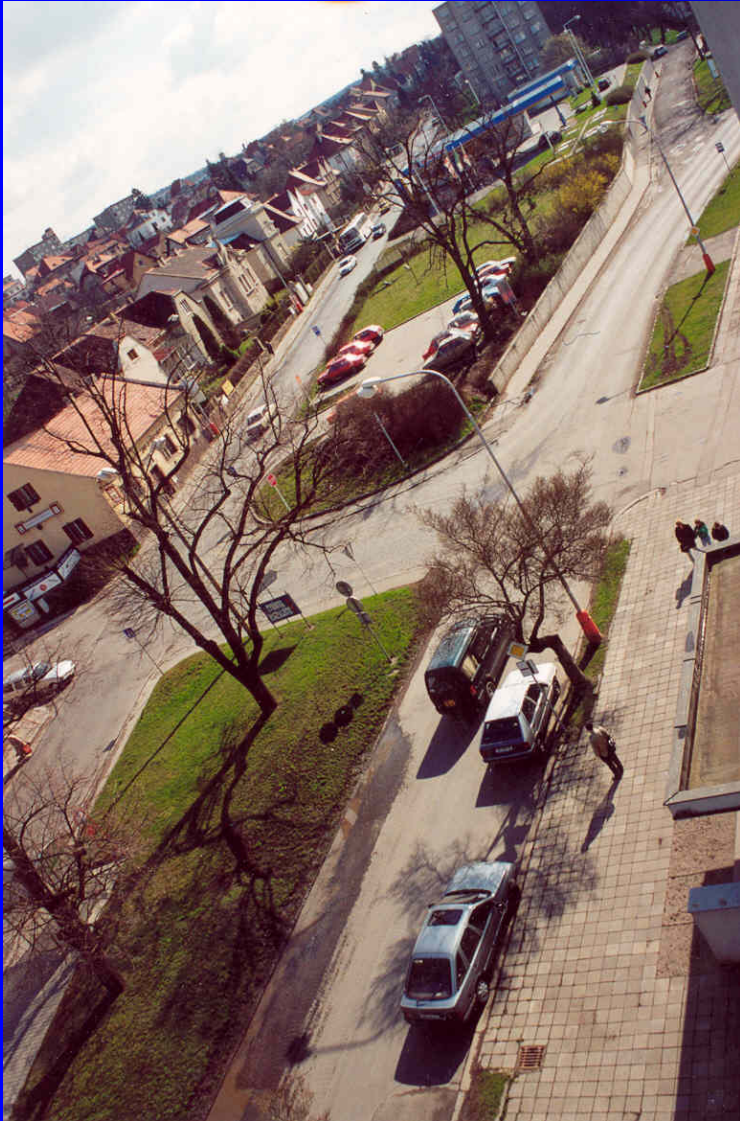
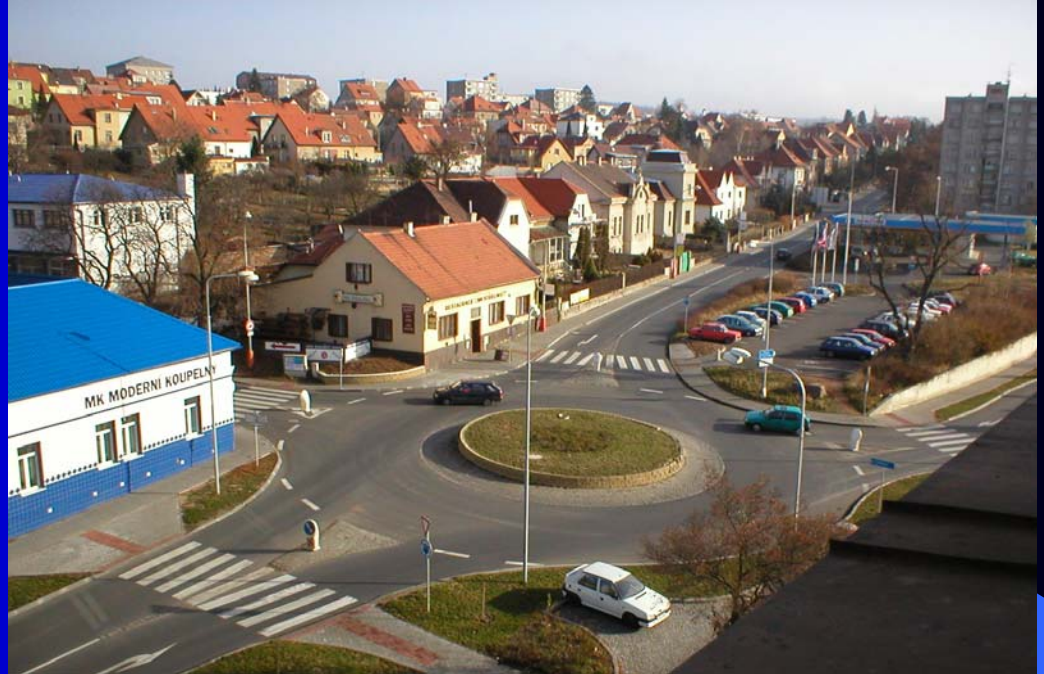
RAKOVNÍK, křižovatka Pražská x Fr. Diepoleta

PŘÍKLAD ZLEPŠENÍ BEZPEČNOSTI PO STAVEBNÍCH ÚPRAVÁCH:

KŘIŽOVATKA PO ÚPRAVĚ

KŘIŽOVATKA PŘED ÚPRAVOU

Rok	Počet DN	Lehká zranění	Těžká zranění	Smrtelná zranění
Stav před úpravou				
2000	8	2	0	0
2001	9	2	0	0
Stav po úpravě				
2002	1	0	0	0
2003	2	2	0	0

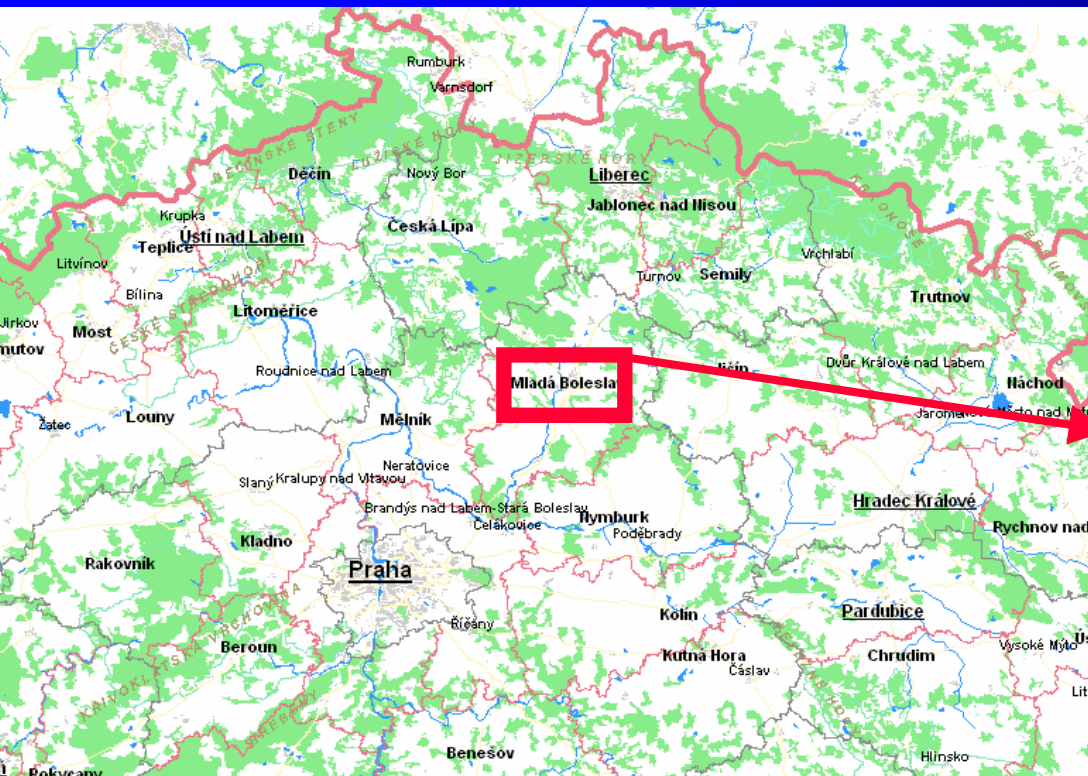
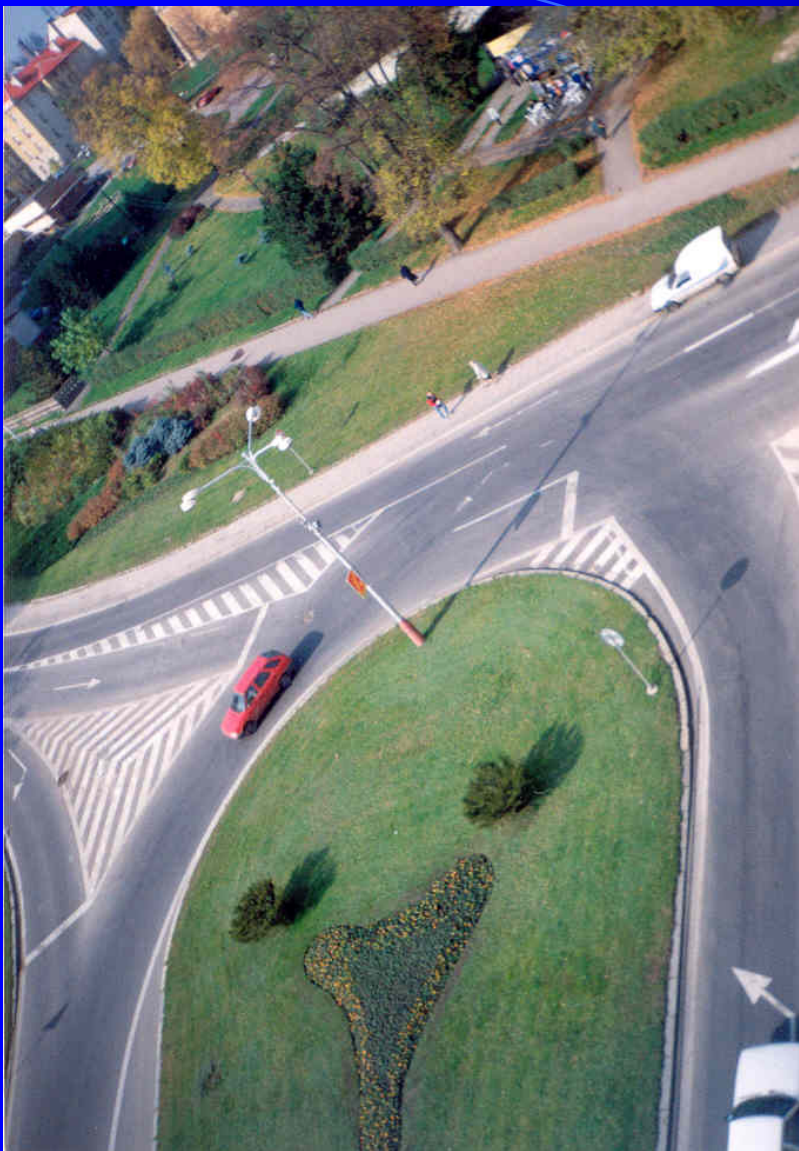
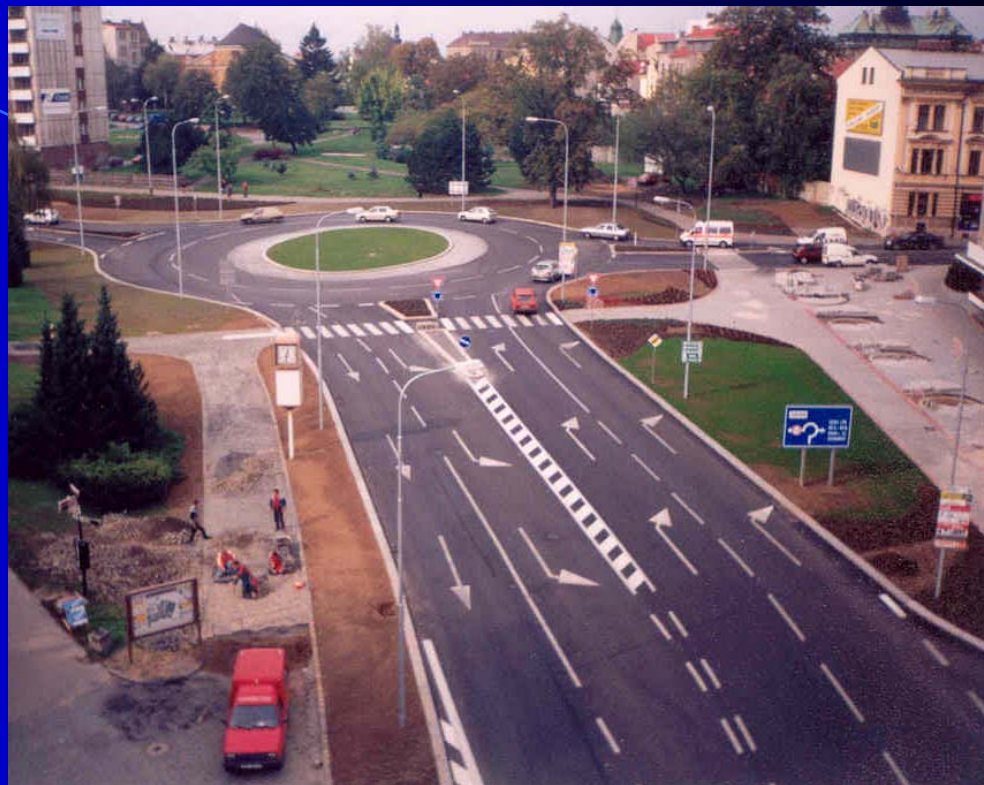
MLADÁ BOLESLAV, křižovatka T. G. Masaryka x V. Klementa

NEGATIVNÍ PŘÍKLAD NOVÝCH STAVEBNÍCH OPATŘENÍ:

KŘIŽOVATKA PO ÚPRAVĚ

KŘIŽOVATKA PŘED ÚPRAVOU

Rok	Počet DN	Lehká zranění	Těžká zranění	Smrtelná zranění
Stav před úpravou				
2000	2	0	0	1
2001	5	0	1	1
Stav po úpravě				
2002 /12	3	2	0	0
2003	28	1	0	0

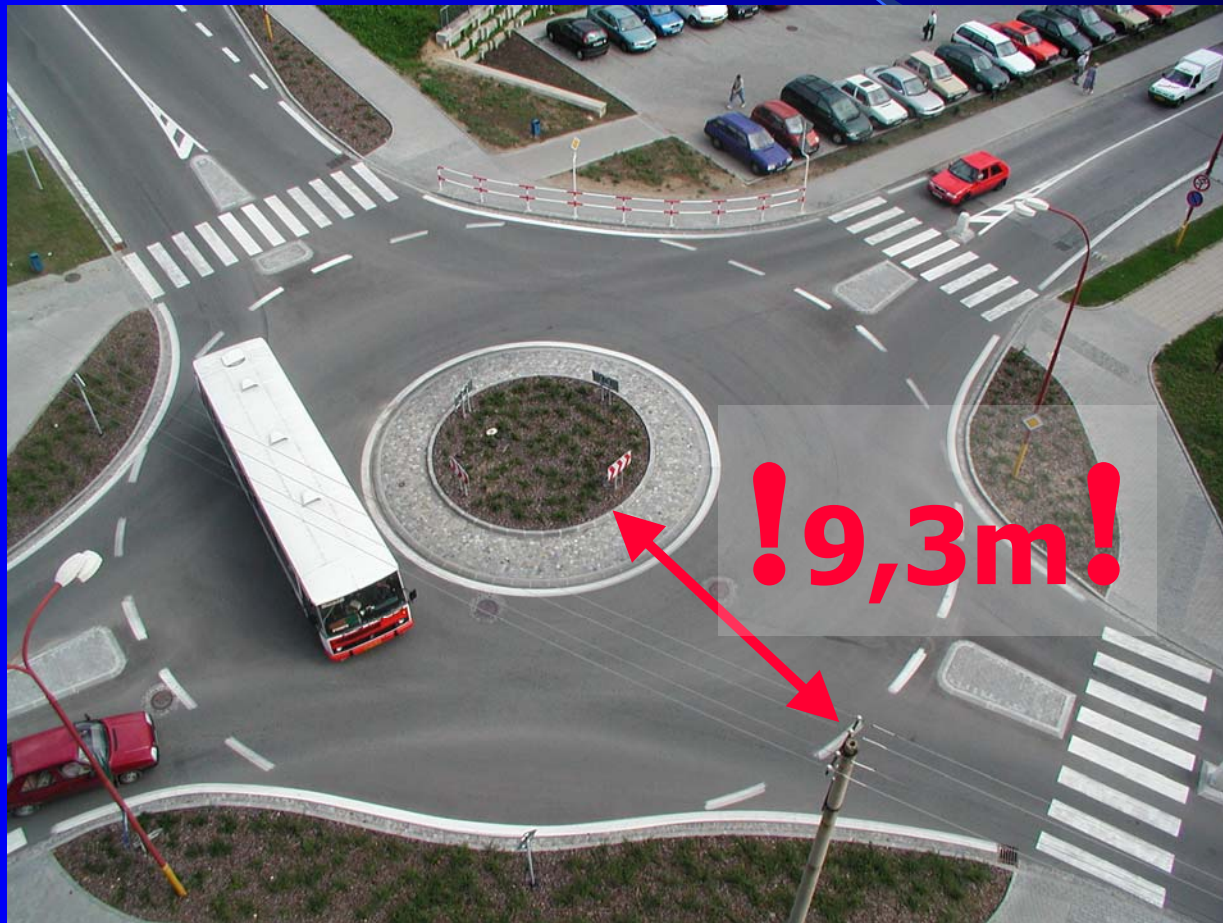
- existence dlážděného prstence (opticky má zužovat jízdní okružní pás – prstenec má být částečně nebo zcela zařazen do šířky okružního pásu)

špatná dispozice křižovatky

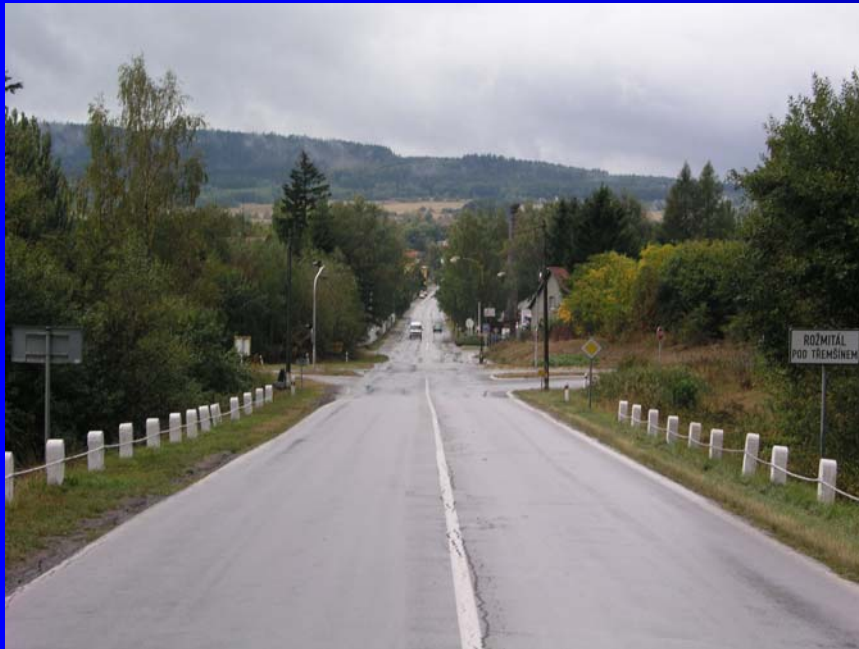
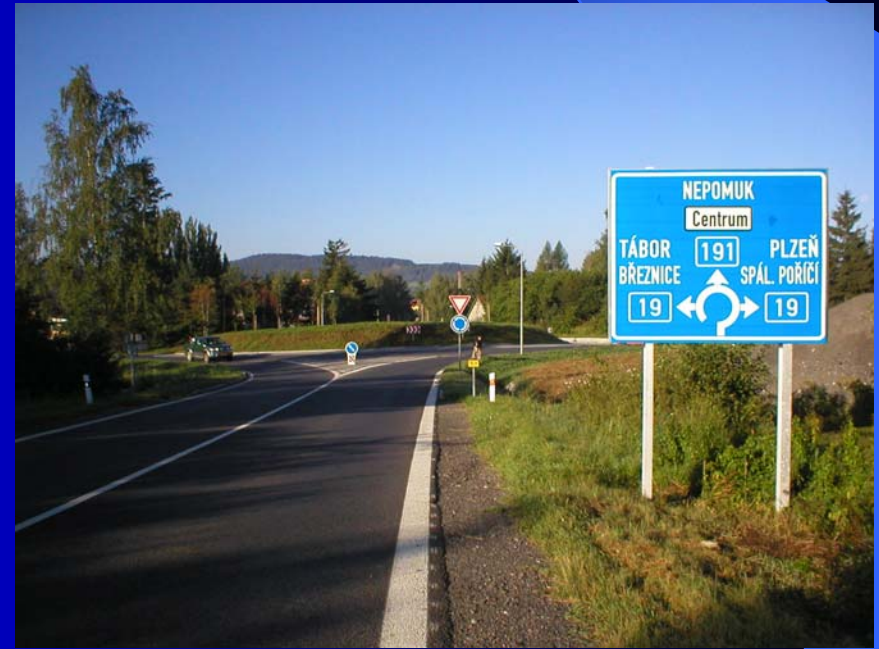
Oblast vjezdu

- zabránění přímého průhledu křižovatkou úpravou středního ostrova
- pokud možno kolmé navedení vjezdů na okružní pás

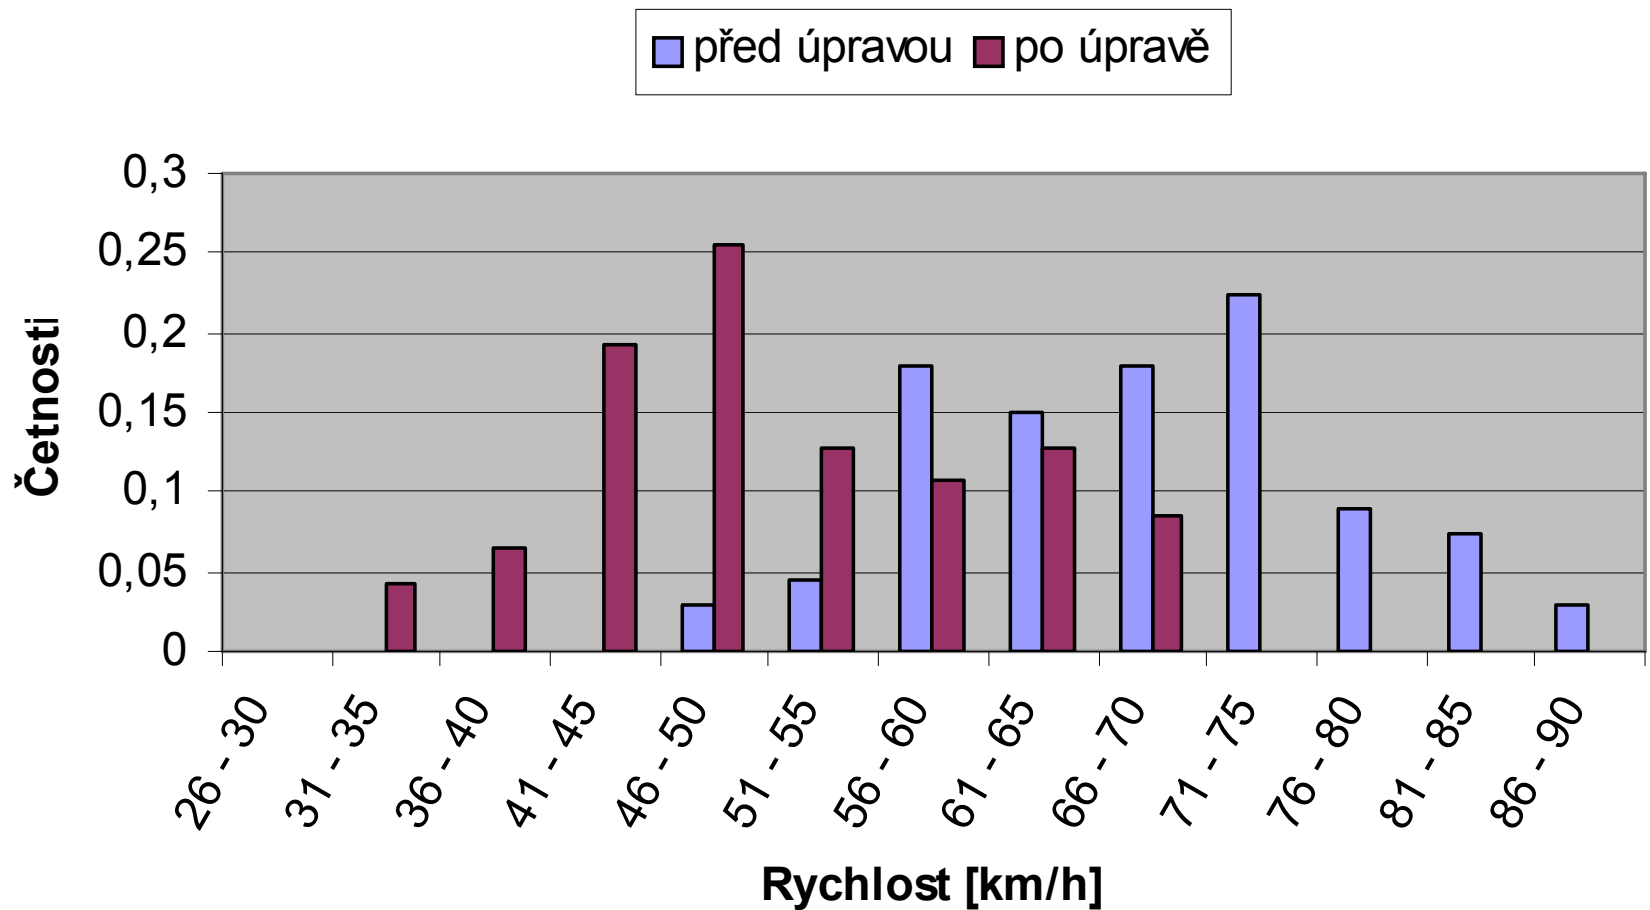
Histogram četností (směr od Příbrami)

Rychlosti - porovnání stavu „před“ a „po“

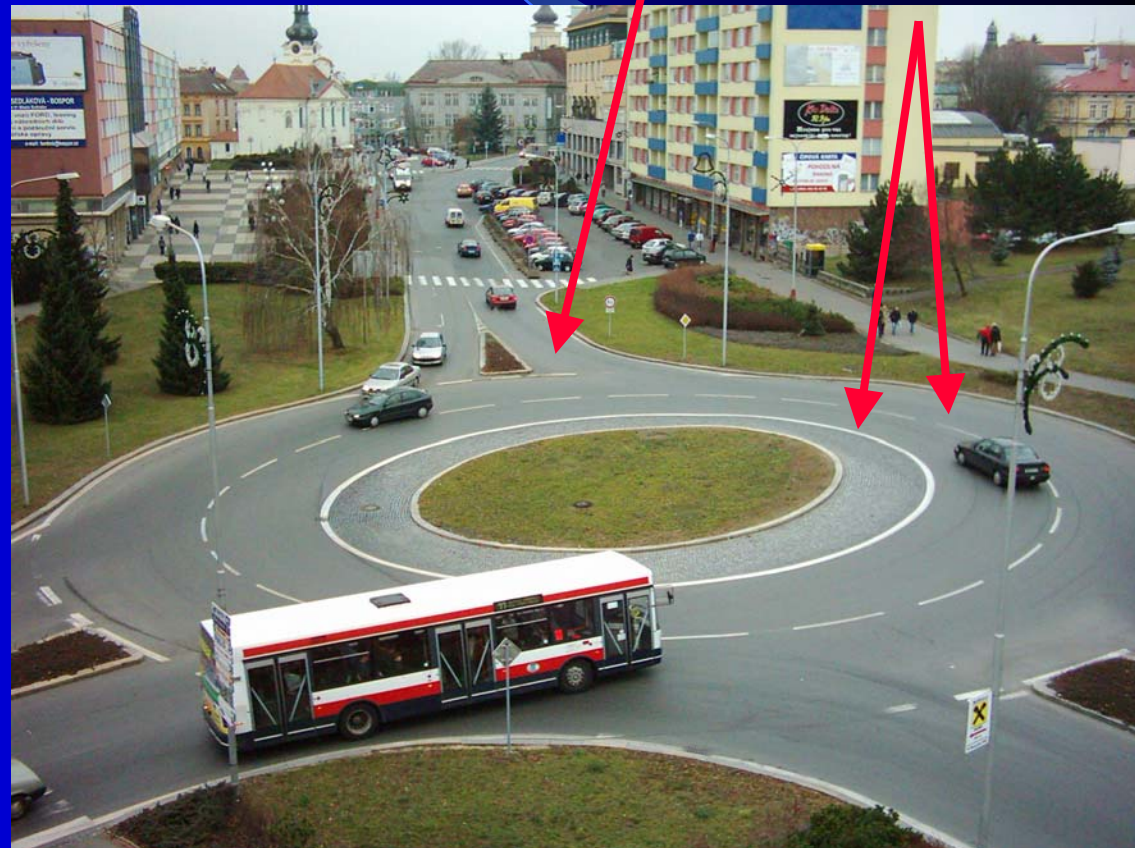
Oblast okruhu

- Dodržování uspořádání jízdních pruhů na vjezdech i okruhu
- jednopruhový okružní pás a jednopruhové vjezdy a výjezdy - doporučujeme navrhovat MOK 1+1

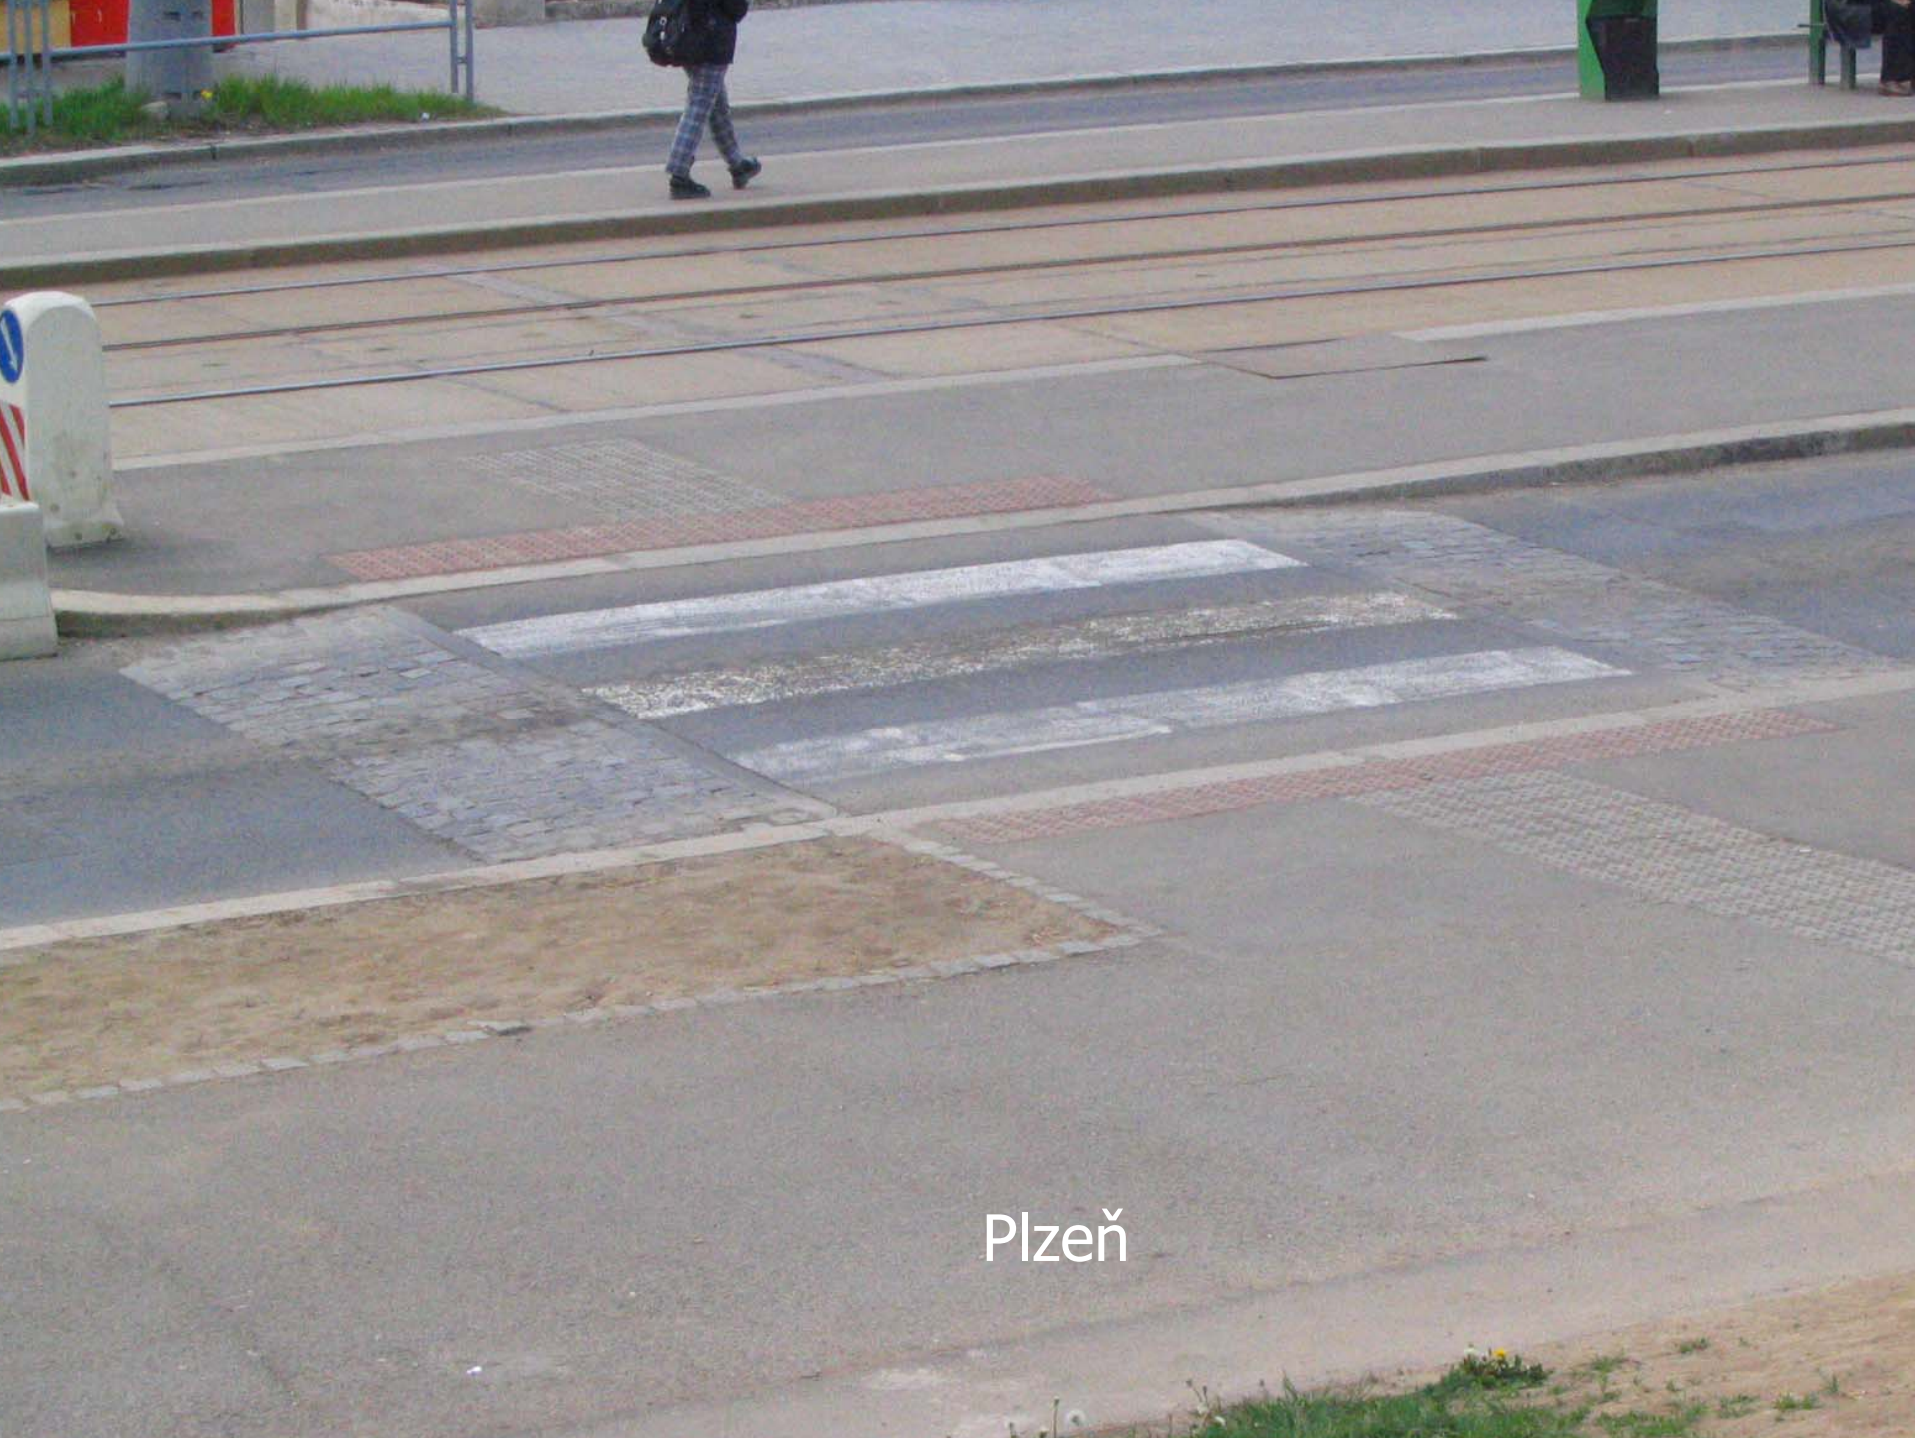
Plzeň

Bezbariérový zastávkový obrubič

- snížené obrubníky nebo rampy, sklon $< 6\%$
- malý výškový rozdíl mezi podlahou vozidla a plochou nástupiště
- šířka nástupiště min 2,50 m (míjení invalidních vozíků a dětských kočárků)
- signální a varovné pásy pro zrakově postižené, označení zastávky slepeckým písmem, akustické prvky
- ochrana proti povětrnosti a možnost sezení

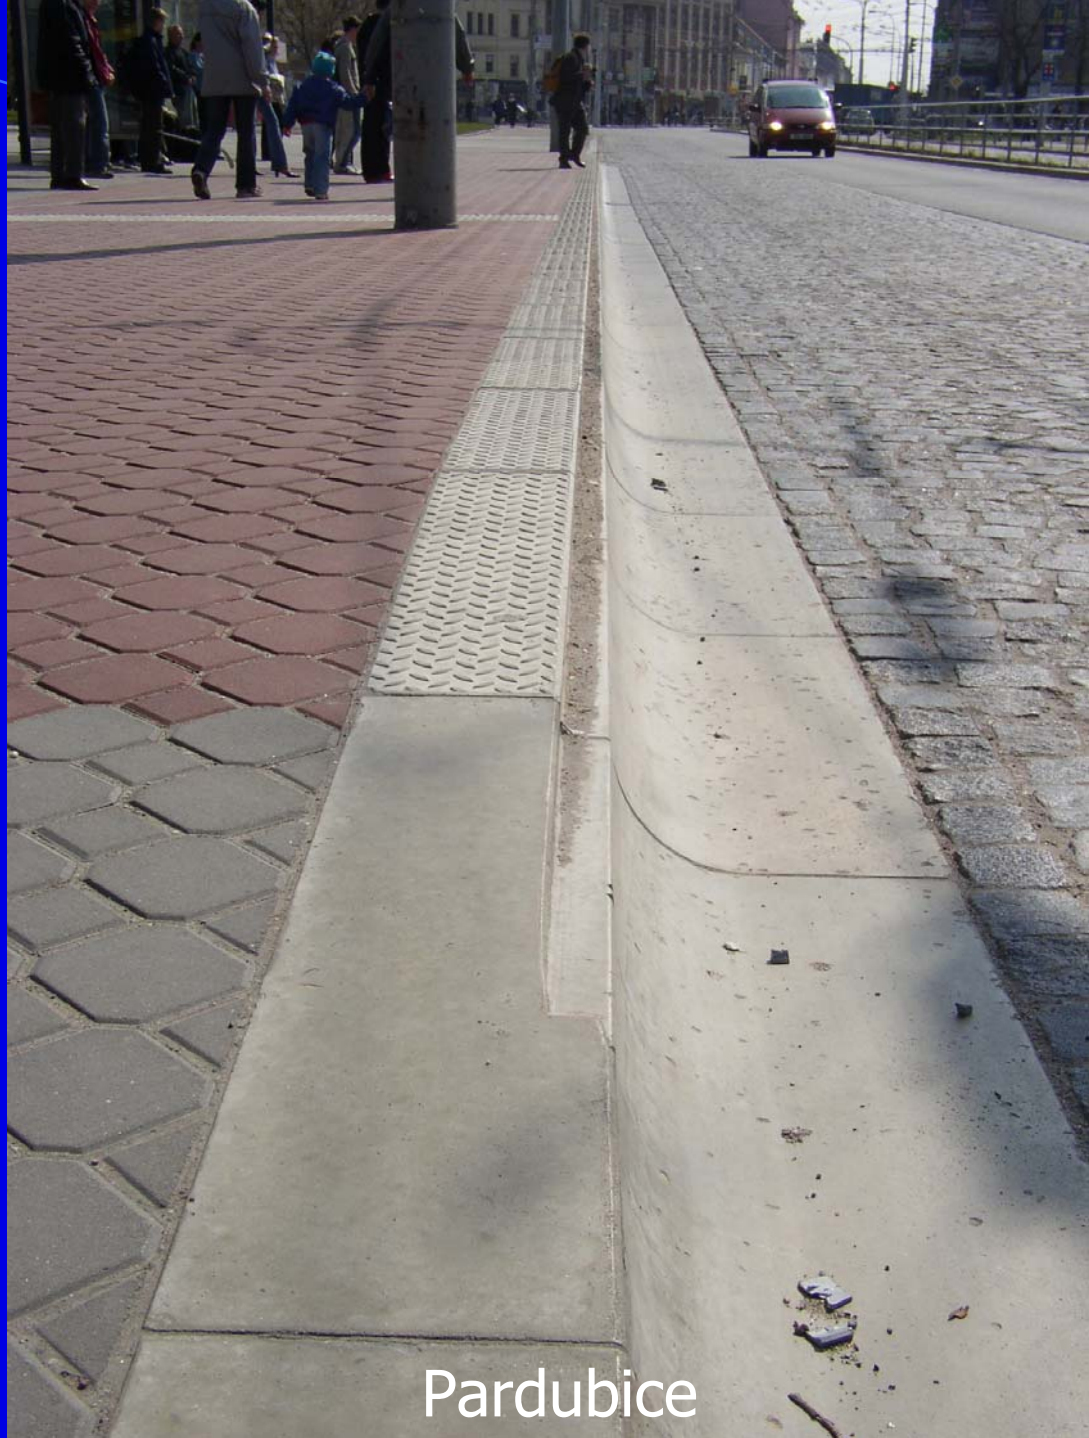
Pardubice

Zastávka typu „zátka“

- zvýšená ochrana chodců, bezpečnost
- fyzické zabránění objíždění stojícího autobusu středním dělicím ostrůvkem („zátka“)
