**ČESKÉ VYSOKÉ UČENÍ TECHNICKÉ
V PRAZE
FAKULTA DOPRAVNÍ**

**BEZPEČNÉ MĚSTO,
PREZENTACE ŘEŠENÍ
K DOSAŽENÍ POLITICKÝCH CÍLŮ
OBCÍ V OBLASTI BEZPEČNOSTI**

Ing. Josef KOCOUREK

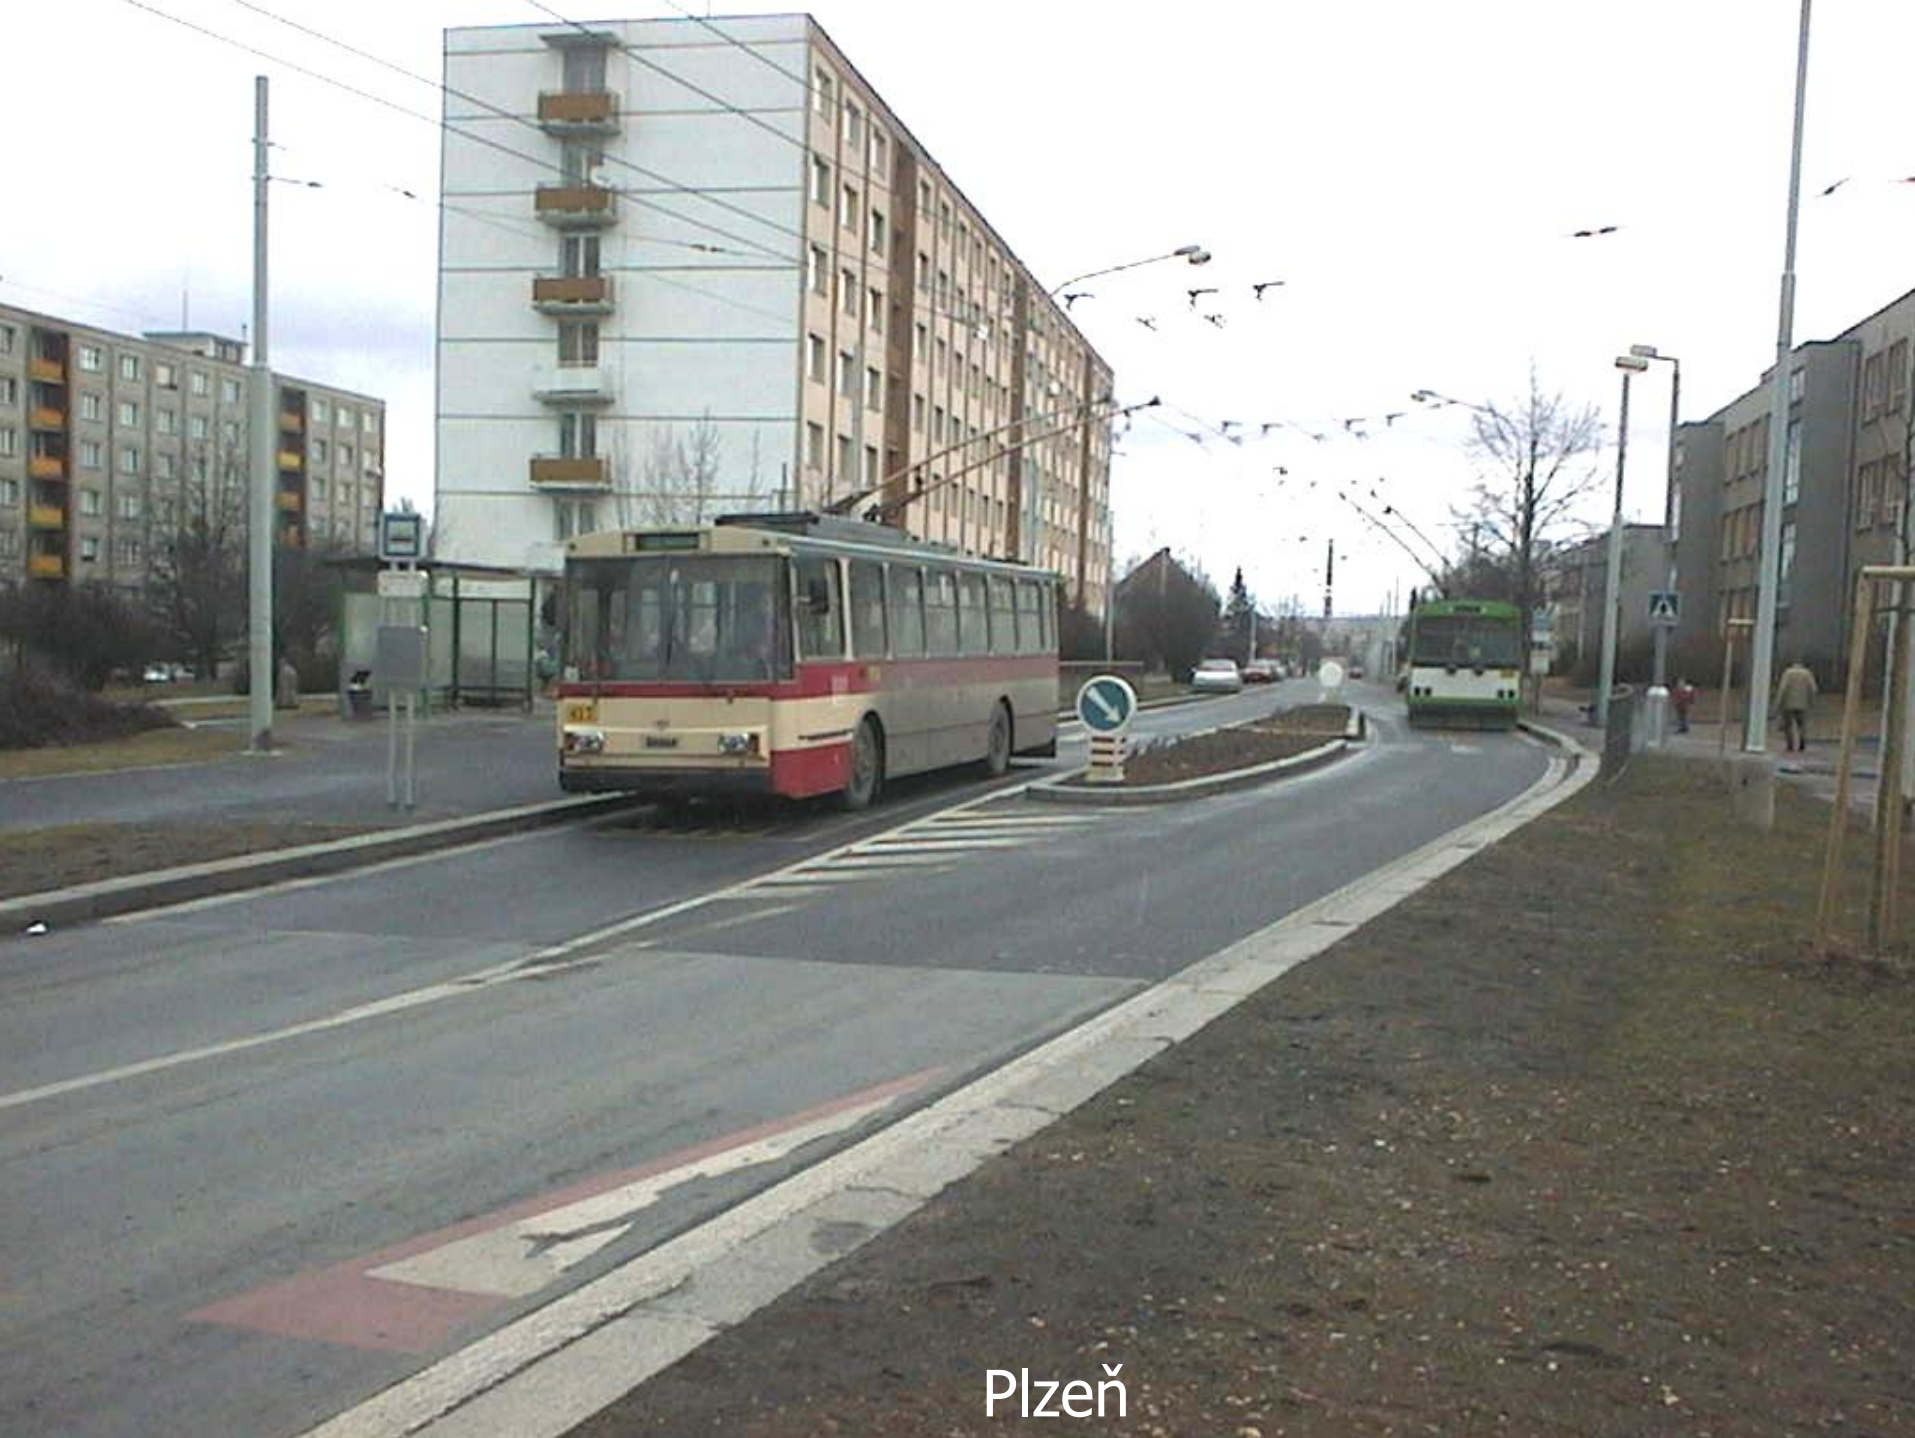
Plzeň

špatná dispozice zastávky

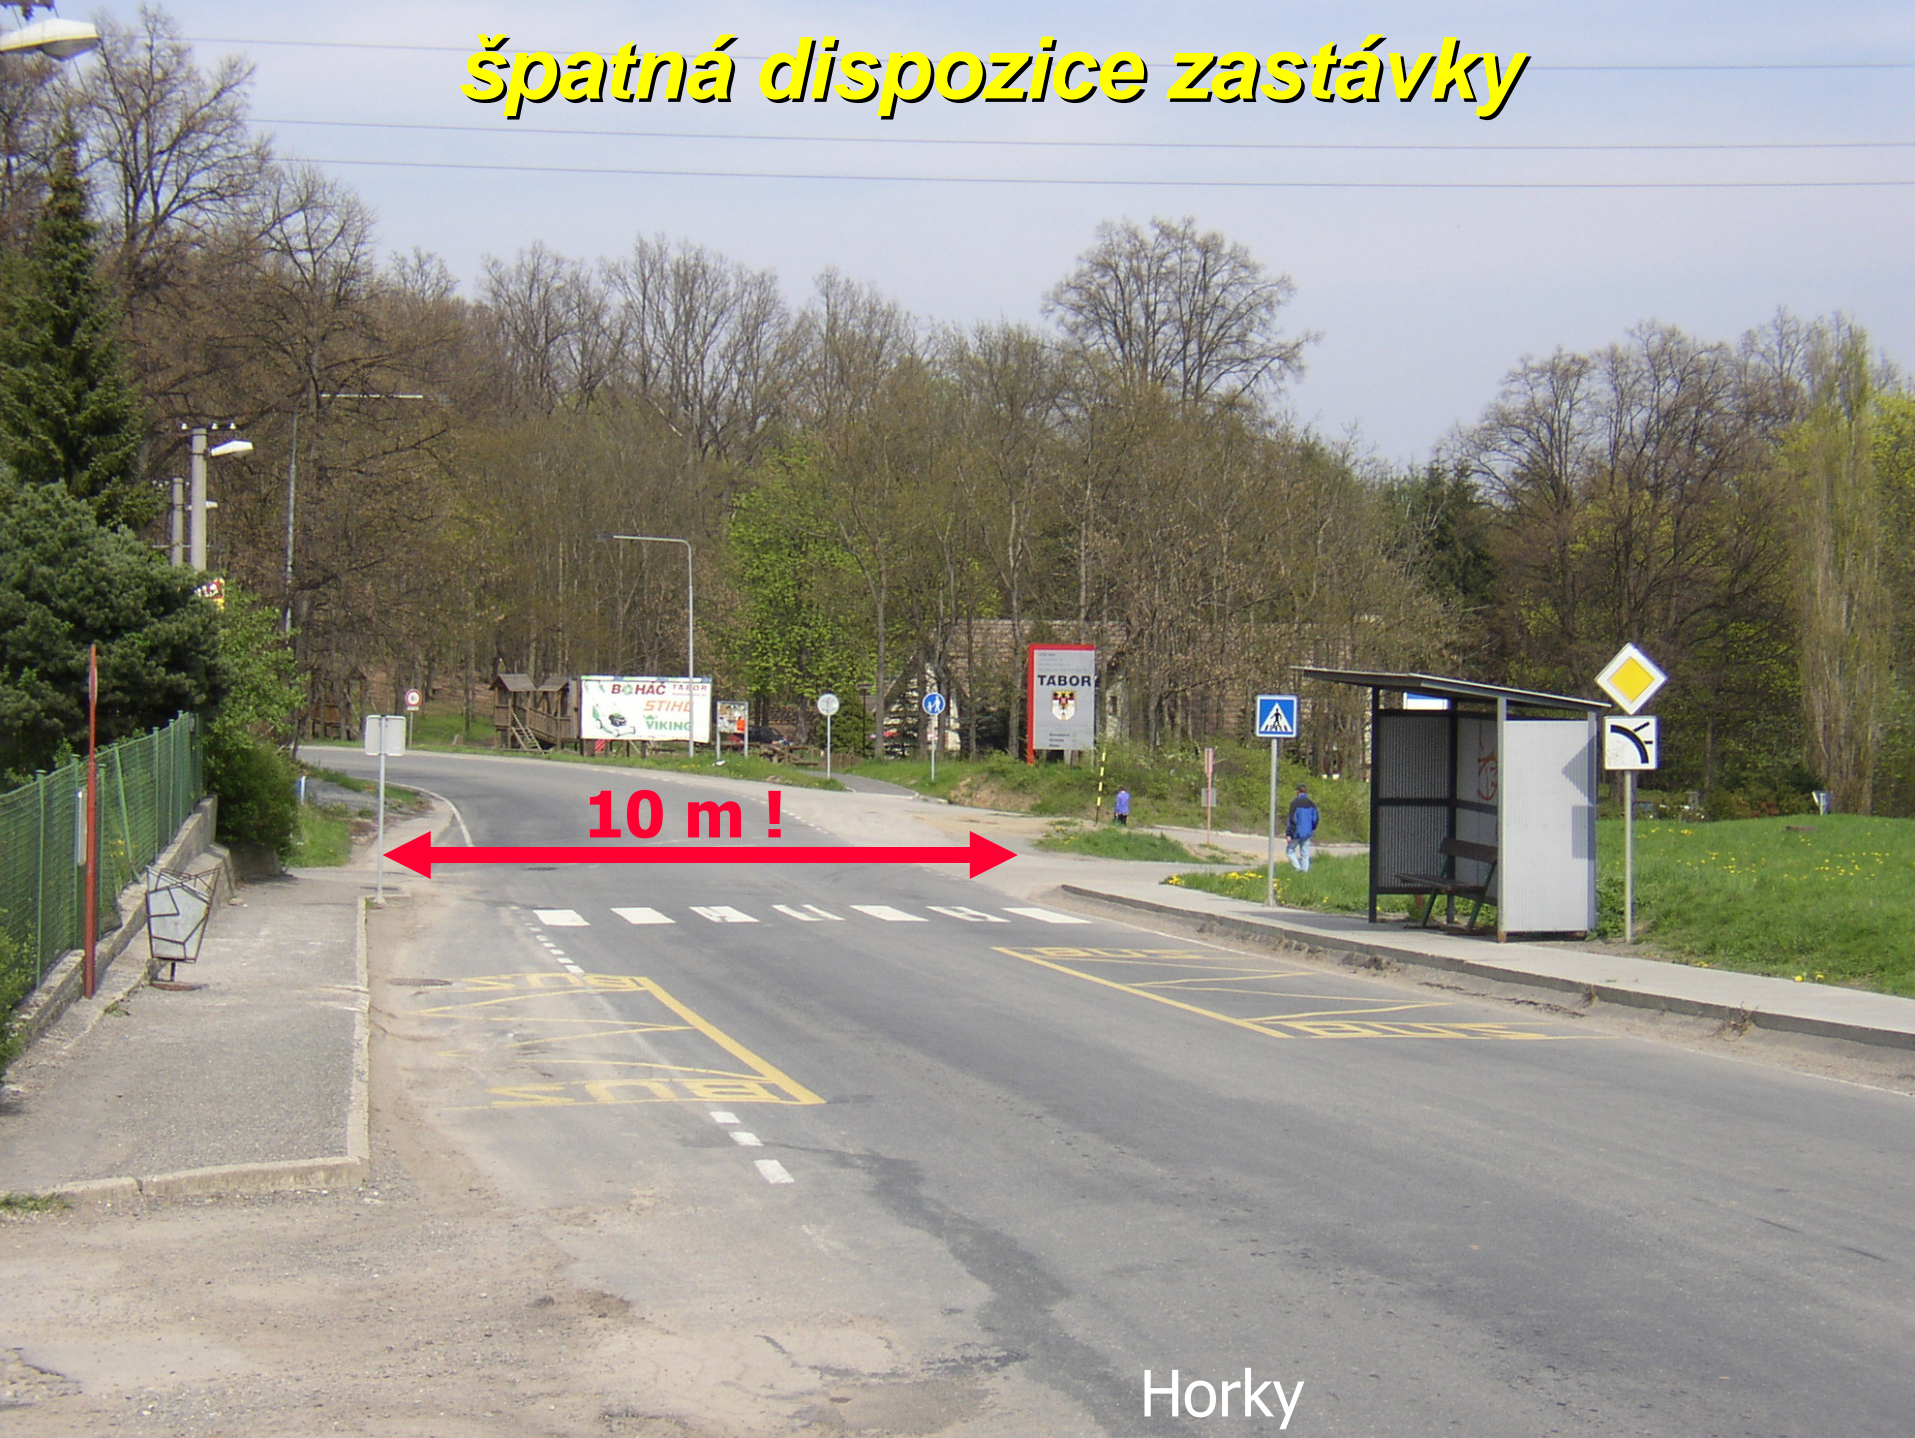
Horky

10 m !

špatná dispozice zastávky

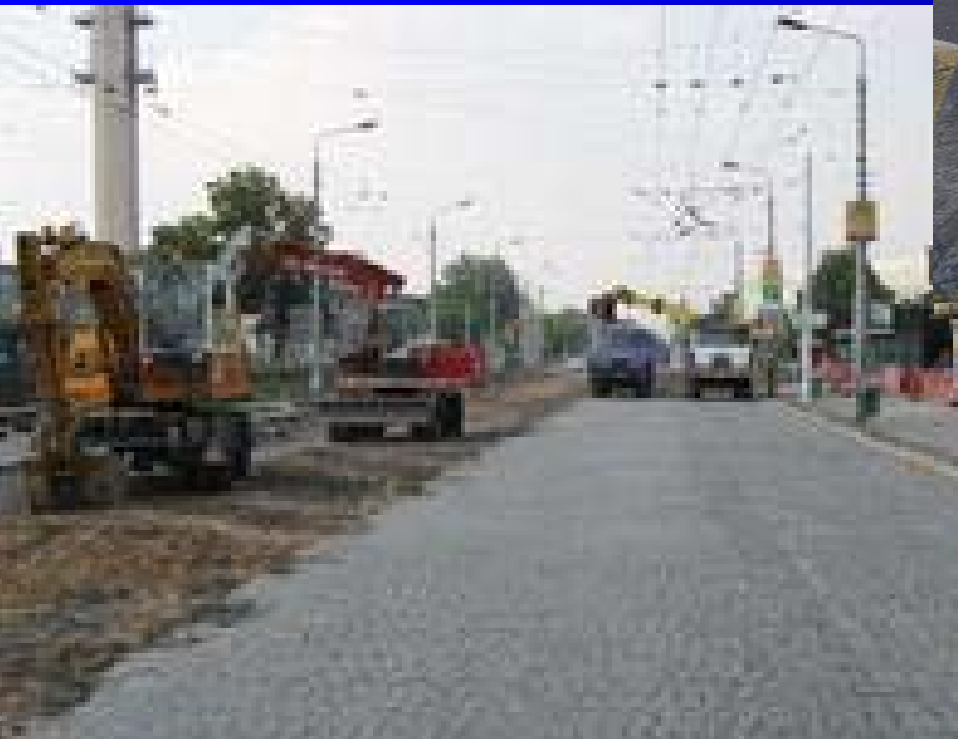
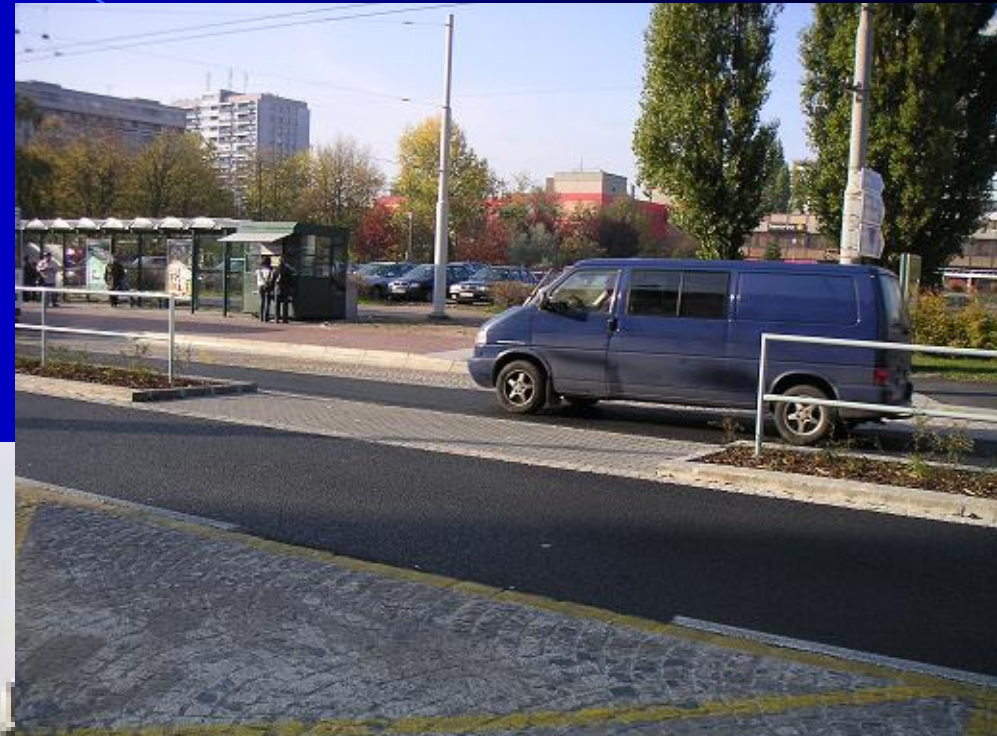
PŘÍKLADY LOKALITY - Pardubice

↓ stav „PŘED ÚPRAVOU“

↑ stav „PO ÚPRAVĚ“

Rok	Intenzita voz. za 24h	Počet nehod celkem	Počet nehod osobních		
			LZ	TZ	SZ
Stav před úpravou					
2000	17932	8	<i>0</i>	<i>0</i>	<i>0</i>
2001	18470	26	<i>3</i>	<i>0</i>	<i>0</i>
2002	19008	17	<i>3</i>	<i>0</i>	<i>0</i>
2003	19546	1	<i>0</i>	<i>0</i>	<i>0</i>
Stav po úpravě					
2003	18739	8	<i>0</i>	<i>0</i>	<i>0</i>

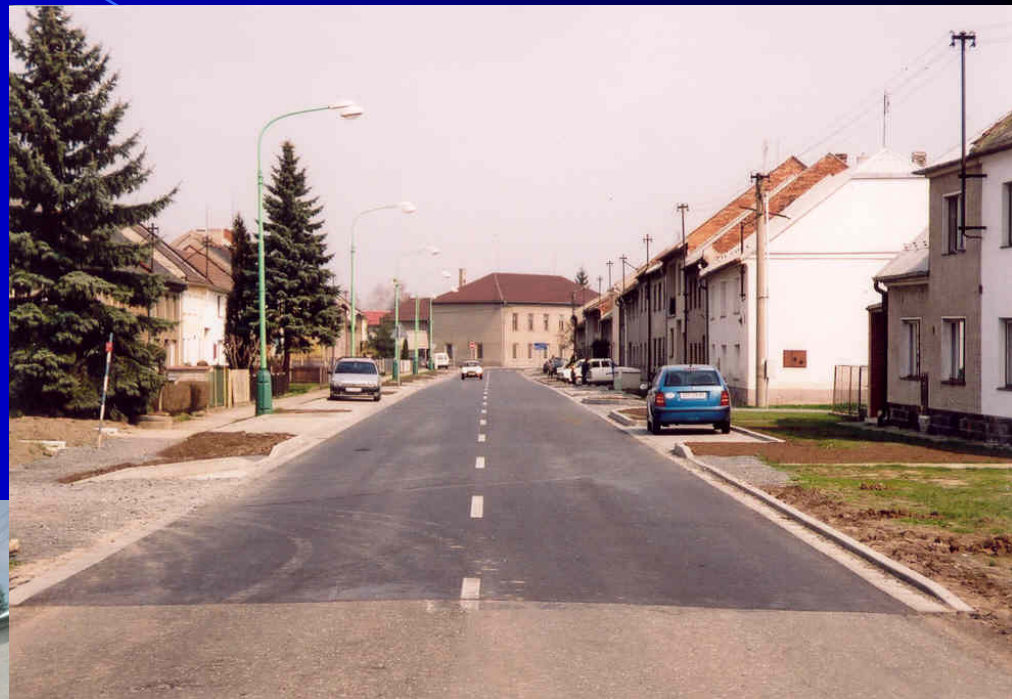
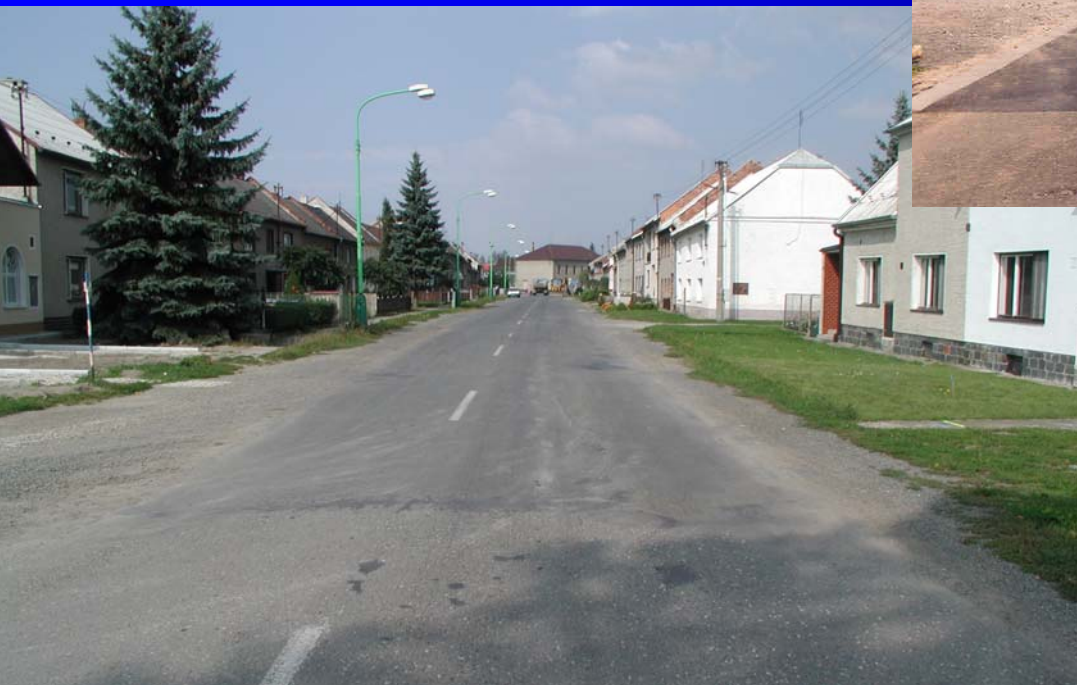
PŘÍKLAD LOKALITY - Rajhrad

↓ stav „PŘED ÚPRAVOU“

↑ stav „PO ÚPRAVĚ“

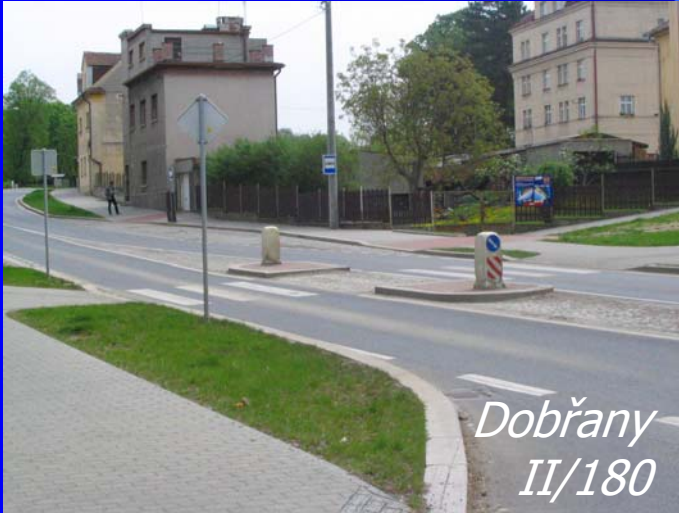
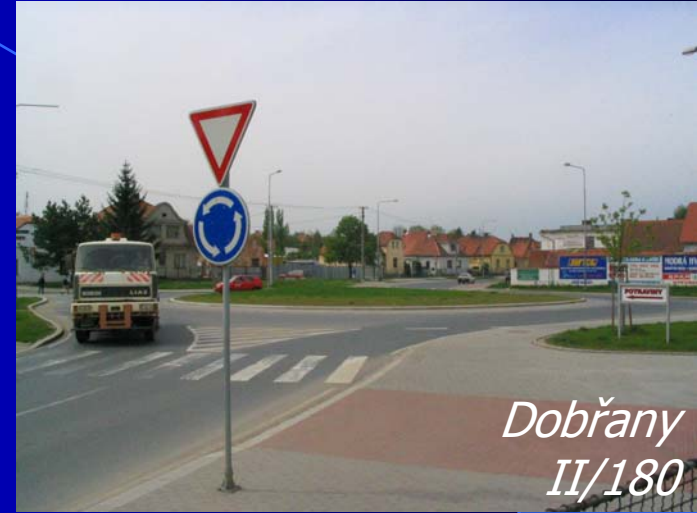
- Návrhové prvky v TP 145 (prvky možno aplikovat jednotlivě nebo v kombinacích)

→ celková účinnost řešení i atraktivnost provedení

→ zklidňovací prvky by neměly být překážkou pro osoby s omezeným pohybem
